**INFORMACIÓN GENERAL**

**DIRECCIÓN POSTAL:** Calle Teobaldo Power, 36

**REFERENCIA CATASTRAL:** 7842124CS4474S

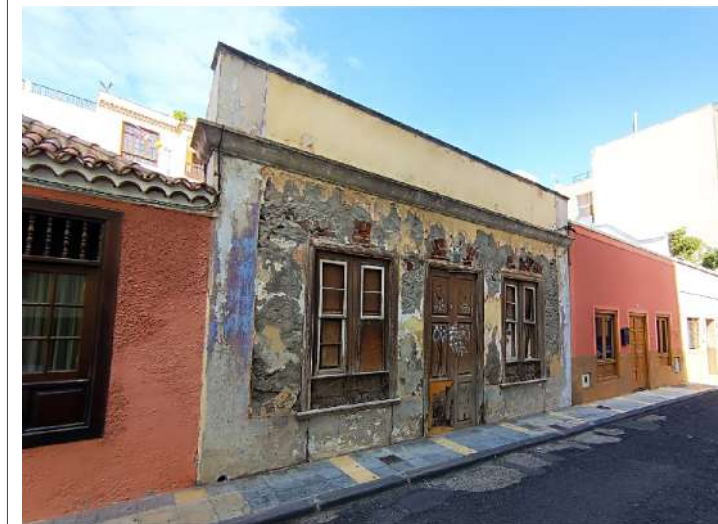
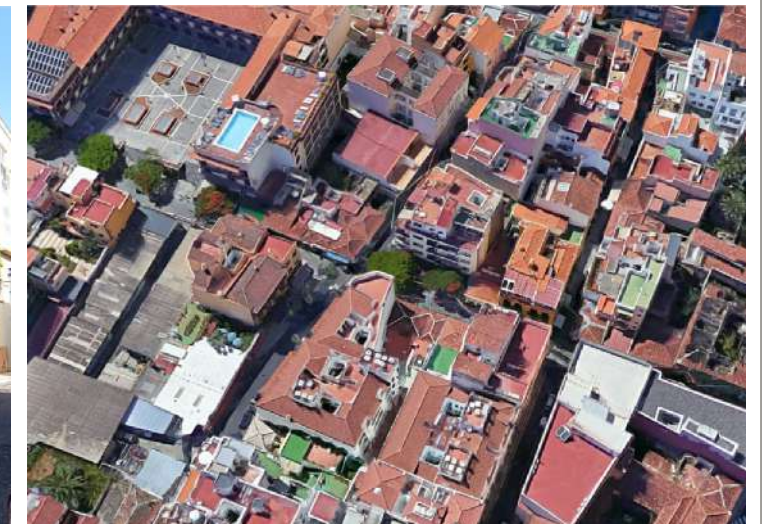
**FOTOGRAFÍAS**

**ELEMENTOS DISCORDANTES:** Cableado, desconches en el revestimiento exterior y mal estado de conservación general de todos los elementos de la fachada.

El inmueble se encuentra en estado de abandono, la fachada presenta numerosos desconches, eflorescencias e incluso pérdida de partes del enfoscado. Las carpinterías están rotas, quemadas por el sol y presentan manchas de grafiti.

**Medidas a adoptar:** Resolver las humedades y proceder a sanear los muros de fachada. Restaurar, en la medida de los posible las carpinterías y sus elementos singulares.

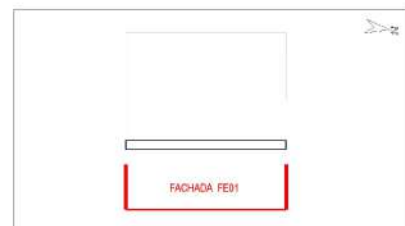
FACHADA FE01 1:150  
C/ Teobaldo Power, 36

Inmueble de una planta con distribución en fachada ventana-puerta-ventana con parapeto superior y techumbre a cuatro aguas.

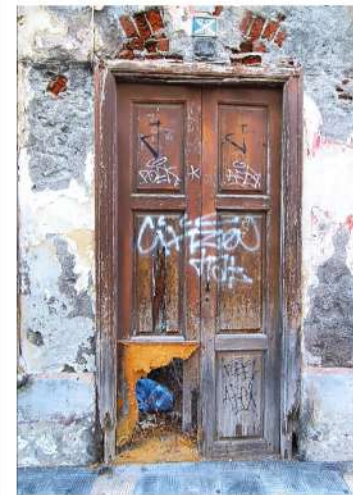
PUERTA

Las carpinterías situadas en los huecos de la fachada fueron modificadas con el cambio de estilo del inmueble a principios del siglo XX. Las ventanas son de doble hoja con un antepecho a base de dos cuarterones lisos de madera y una decoración de rejería. Cada una de las hojas de la ventana tienen una pequeña ventana de guillotina acristalada que ha perdido parte por el mal estado de conservación. La puerta del inmueble es de doble hoja en madera con una decoración a base de tres cuarterones verticales lisos en cada una, siendo la central de mayor tamaño. La decoración en fachada es a través de un pequeño zócalo continuo que sigue verticalmente por las esquinas. El coronamiento es a base de una cornisa y un parapeto que cubre la visión de la techumbre

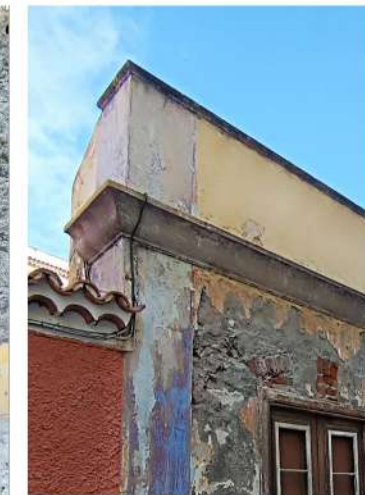
CORNISAS

**ELEMENTOS SINGULARES:** En fachada: cornisas de piedra, puerta y ventanas de madera, antepechos de ventana con forja.
