**INFORMACIÓN GENERAL**

**DIRECCIÓN POSTAL:** Calle Teobaldo Power, 38  
**REFERENCIA CATASTRAL:** 7842125CS4474S

**ÁREA URBANA:** Casco Histórico CH-3 | Núcleo Central

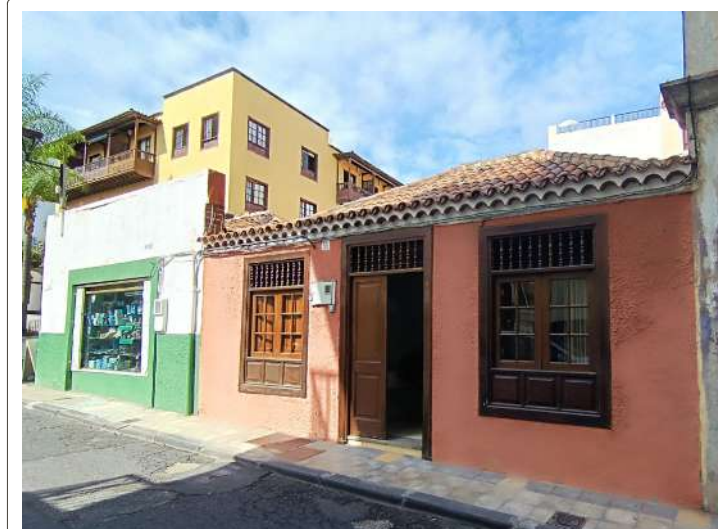
**FOTOGRAFÍAS**

Inmueble con tipología de casa terrera con una distribución en fachada de ventana-puerta-ventana y techumbre a cuatro aguas con alero dentado.

Las carpinterías de los huecos en fachada han sido rehabilitadas siguiendo la fisonomía tradicional. Las ventanas tienen un antepecho con decoración a base de tres cuarterones lisos de madera, doble hoja acristalada sin contraventana y una franja superior abalaustrada. La carpintería de la puerta sigue el esquema de doble hoja con decoración sencilla. En cada hoja tienen dos cuarterones lisos, siendo el inferior de menor tamaño que el superior. La franja superior se encuentra con una decoración abalaustrada.

**ELEMENTOS DISCORDANTES:** Enfoscado a la tirolesa, registro (contador de agua) y cableado en fachada.

Aparentemente el inmueble se encuentra en buen estado de conservación.  
**Medidas a adoptar:** Realizar operaciones de mantenimiento de forma periódica.

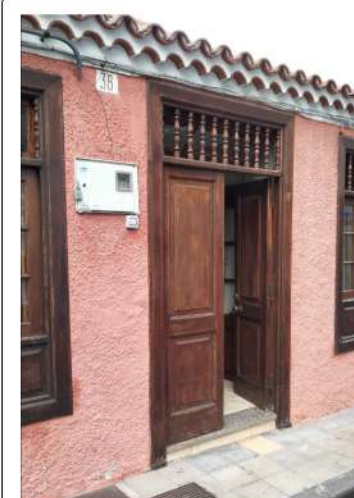
FISIONOMÍA DE PUERTA

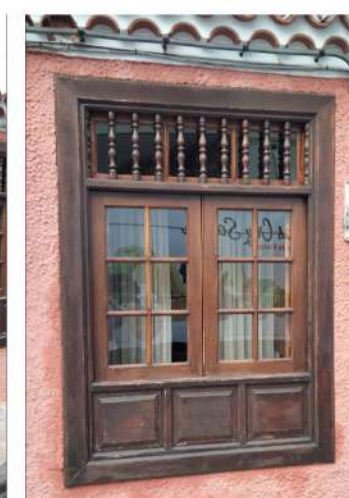
**ELEMENTOS SINGULARES:** En fachada: alero de teja así como la fisonomía, composición formal y material de las carpinterías.

FISIONOMÍA DE VENTANA Y ALERO DE TEJA
