DIRECCIÓN POSTAL: Calle San Felipe, 25

REFERENCIA CATASTRAL: 7943702CS4474S

DESCRIPCIÓN

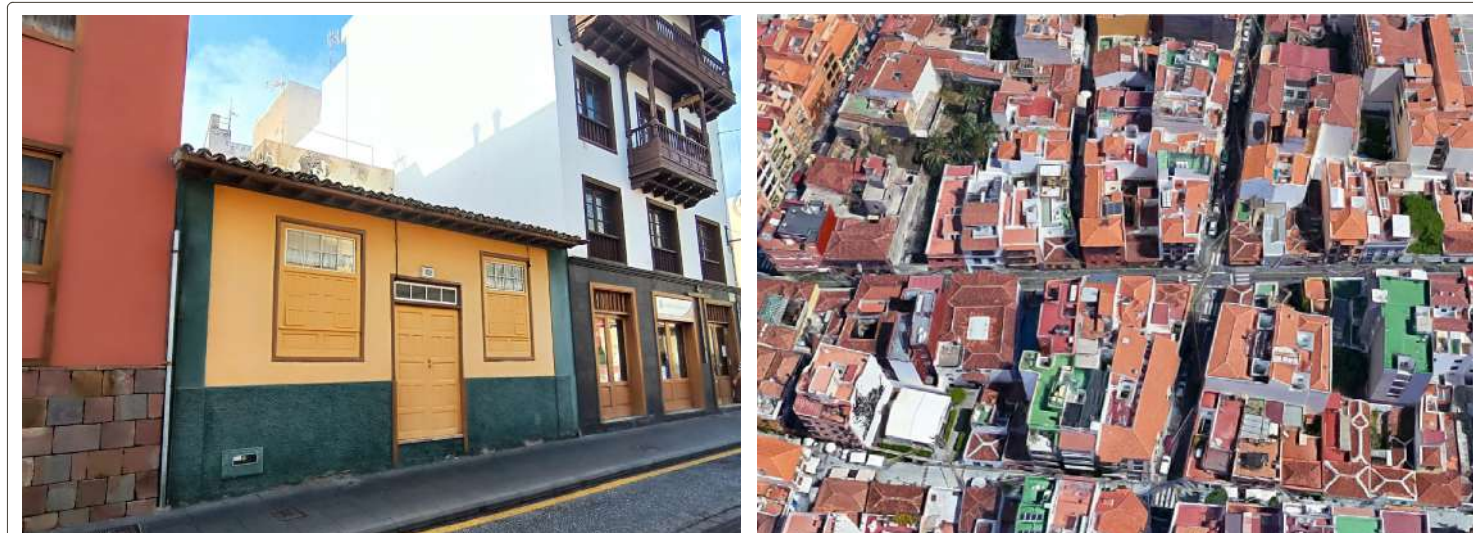
FOTOGRAFÍAS

Aparentemente el inmueble se encuentra en buen estado de conservación sólo presenta unas pequeñas eflorescencia y pérdida de enfoscado, fruto de las humedades de capilaridad procedentes del suelo.

Medidas a adoptar: Realizar operaciones de mantenimiento de forma periódica.

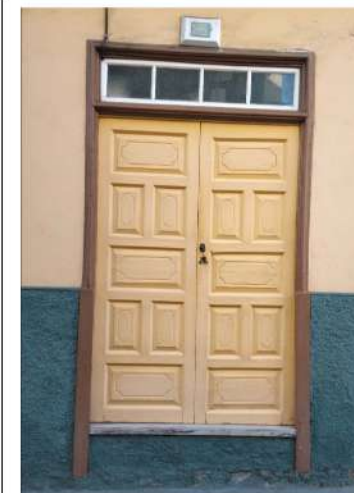
FISIONOMÍA DE PUERTA

El inmueble ha sido rehabilitado. Las ventanas siguen un esquema de tipología francesa de doble hoja con postigos, antepecho de cojinete horizontal y una franja superior acristalada. La puerta es de doble hoja con cojinetes verticales y horizontales con una franja superior acristalada. El conjunto está coronado por un alero de madera a base de canes. No se ha podido acceder al interior, por lo que no conocemos su estado patrimonial.

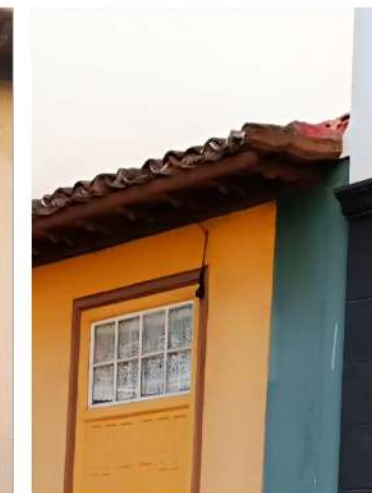
GÁRGOLA Y ALERO DE MADERA

ELEMENTOS SINGULARES: En fachada: gárgola, alero de madera y teja así como la fisonomía, composición formal y material de las carpinterías.
