**INFORMACIÓN GENERAL**

**DIRECCIÓN POSTAL:** Calle Puerto Viejo, 12

**REFERENCIA CATASTRAL:** 7943815CS4474S

**ÁREA URBANA:** Casco Histórico CH-3 | Núcleo Central

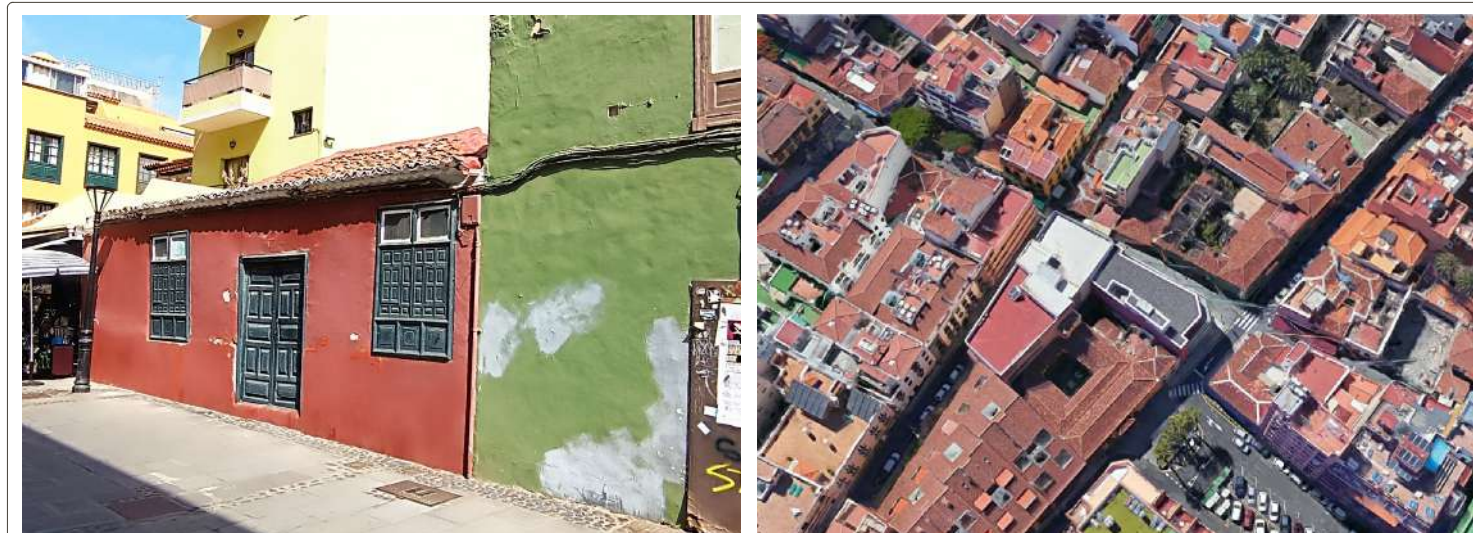
**FOTOGRAFÍAS**

La fachada presenta eflorescencias, desconche y pérdida de parte del enfoscado, debido a las humedades de capilaridad procedentes del suelo. El muro de fachada presenta un desplome.

Medidas a adoptar: Se debe sanear la fachada y valorar por técnico competente el desplome del muro de fachada.

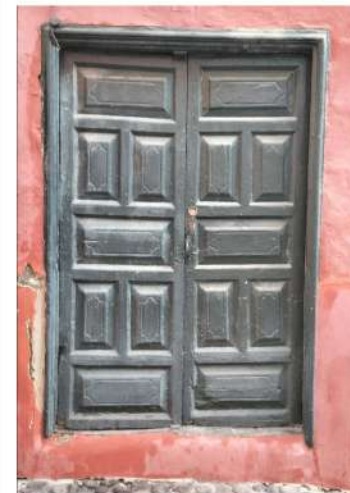
El inmueble ha sido rehabilitado. Las carpinterías de ventana son de tipología francesa con doble hoja de madera y postigo, franja superior acristalada y con tres cojinetes cuadrangulares en el antepecho estando el central labrado. La puerta es de doble hoja con cojinetes verticales y horizontales. Está coronado todo el inmueble por un alero dentado. No se ha podido acceder al interior, por lo que no conocemos su estado patrimonial.

PUERTA DE MADERA

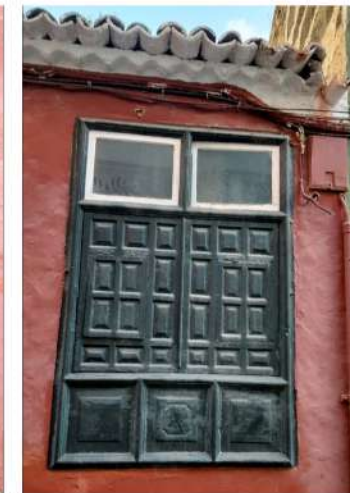
VENTANA DE MADERA

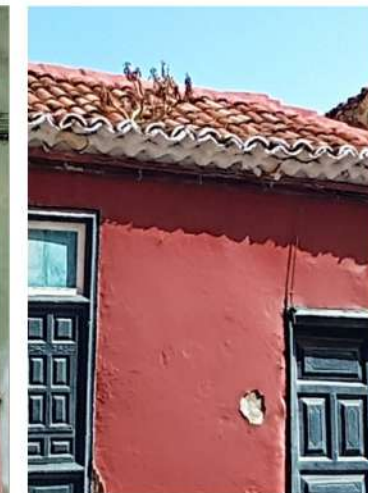
ALERO DE TEJA
