INFORMACIÓN GENERAL

DIRECCIÓN POSTAL: Calle de La Verdad, 13

REFERENCIA CATASTRAL: 7943819CS4474S

DESCRIPCIÓN

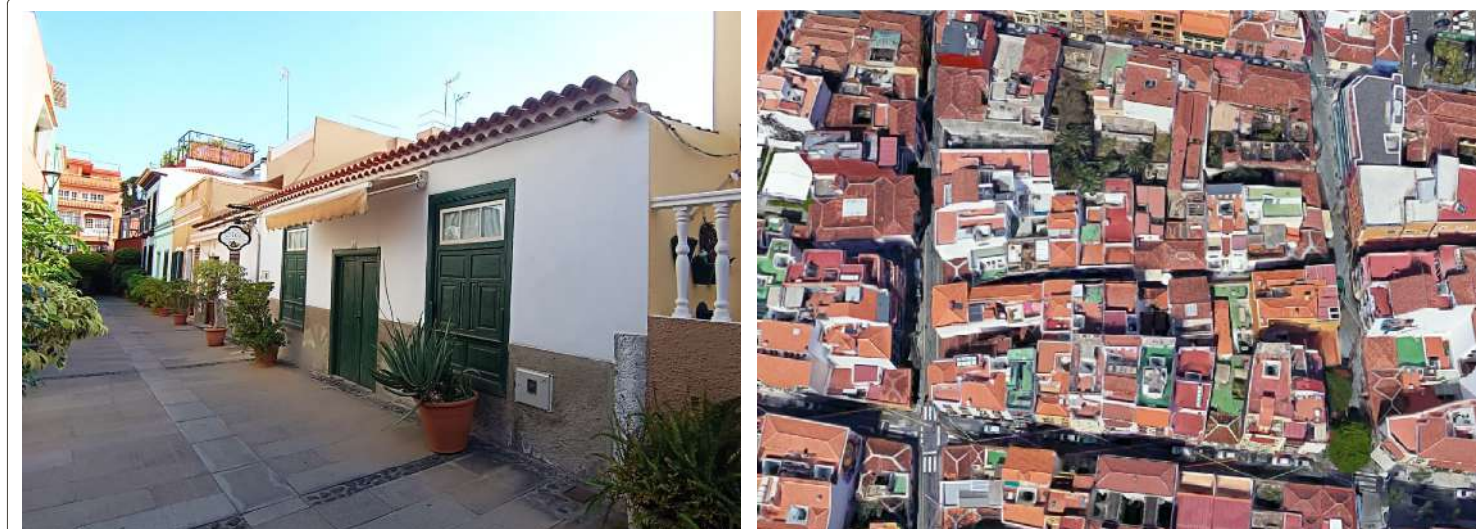
FOTOGRAFÍAS

Casa terrera de planta rectangular con cubierta a cuatro aguas, zócalo a la tirolesa y un esquema en fachada de ventana-puerta-ventana.

El inmueble ha sido rehabilitado. Conserva la puerta central de doble hoja de madera con un cojinete vertical liso. Las carpinterías de las ventanas son de tipología francesa de doble hoja de madera con postigos, antepecho con cojinete horizontal liso y una franja superior acristalada. El coronamiento es a base de un alero dentado. No se ha podido acceder al interior, por lo que no conocemos su estado patrimonial.

Aparentemente el inmueble se encuentra en buen estado de conservación sólo presenta unas pequeñas eflorescencia y pérdida de enfoscado, fruto de las humedades de capilaridad procedentes del suelo.

Medidas a adoptar: Realizar operaciones de mantenimiento de forma periódica.

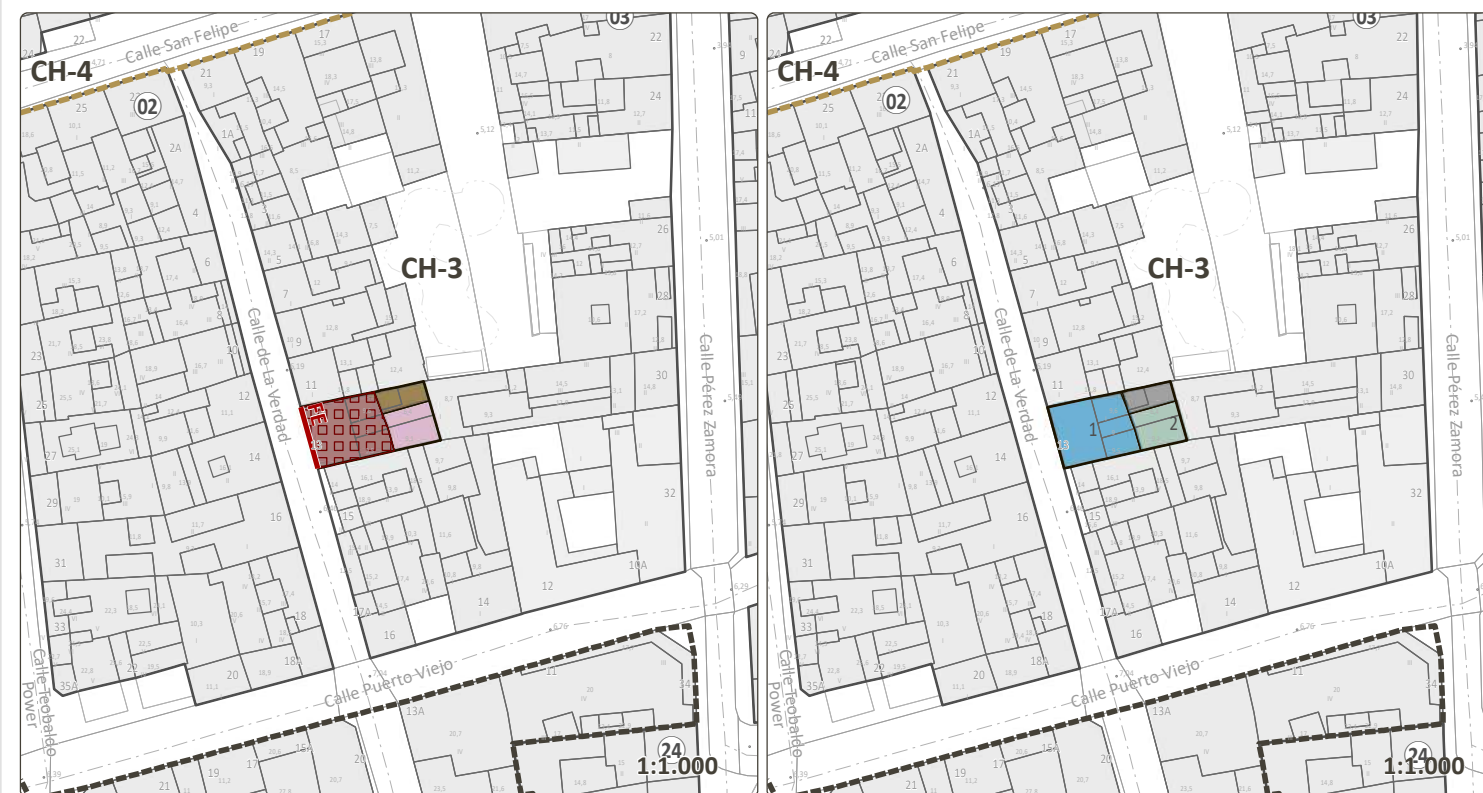
Nº de plantas: Según plano

CONDICIONES DE LA EDIFICACIÓN:

Alturas (nº de plantas)

- 1
- 2
- 3
- 4
- 5
- 6
- libre de edificación

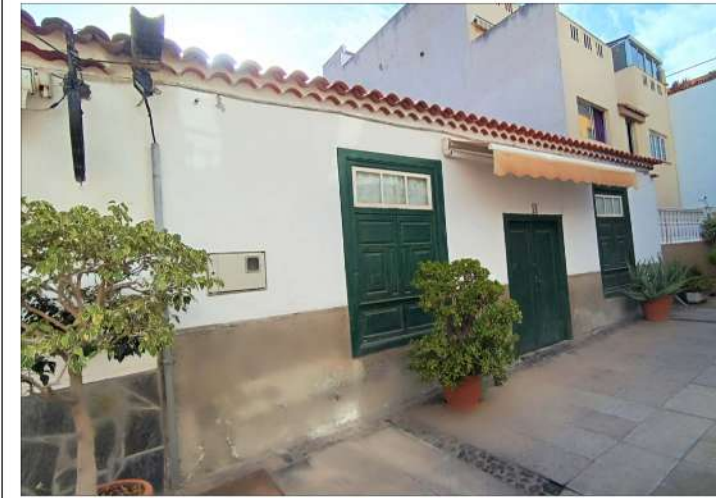
FACHADA FE

ELEMENTOS DISCORDANTES: Zócalo a la tirolesa, registros (contadores de agua y luz), toldo y cableado en fachada.

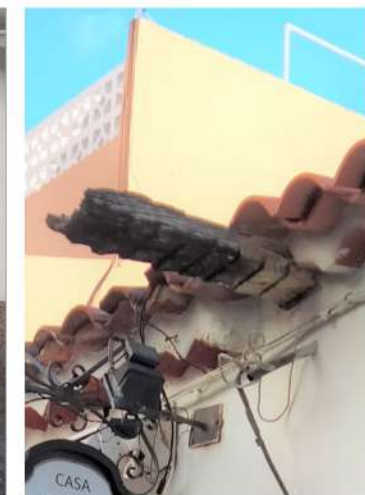
GÁRGOLA DE MADERA

ELEMENTOS SINGULARES: En fachada: alero de teja, gárgola, puerta y ventanas con postigo de madera.
