INFORMACIÓN GENERAL

DIRECCIÓN POSTAL: Calle de La Verdad, 11

REFERENCIA CATASTRAL: 7943820CS4474S

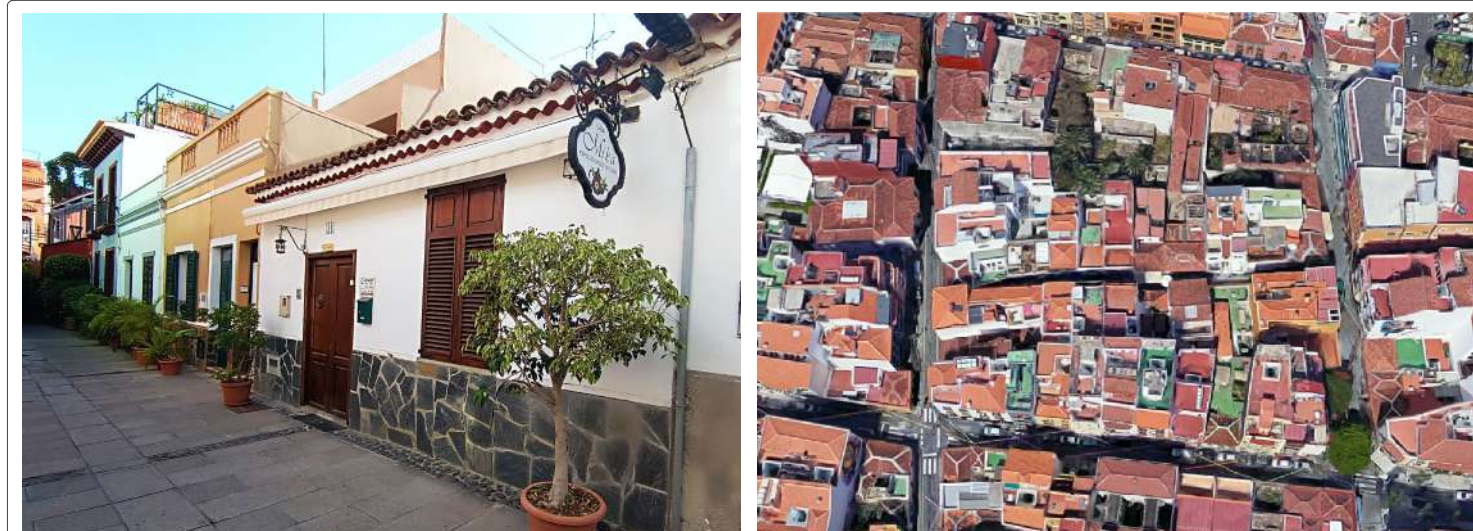
FOTOGRAFÍAS

Casa terrera de planta rectangular con cubierta a cuatro aguas y zócalo de cantería. El esquema de huecos en fachada es de puerta-ventana.

El inmueble ha sido rehabilitado, modificando las carpinterías originales. La puerta es de doble hoja con dos cojinetes verticales y la ventana es de doble hoja de madera a modo de persiana y una franja superior con cojinetes cuadrangulares. Está coronado con un alero dentado. No se ha podido acceder al interior, por lo que no conocemos su estado patrimonial.

Aparentemente el inmueble se encuentra en buen estado de conservación sólo presenta la puerta de entrada quemada por el sol.

Medidas a adoptar: Realizar operaciones de mantenimiento de forma periódica.

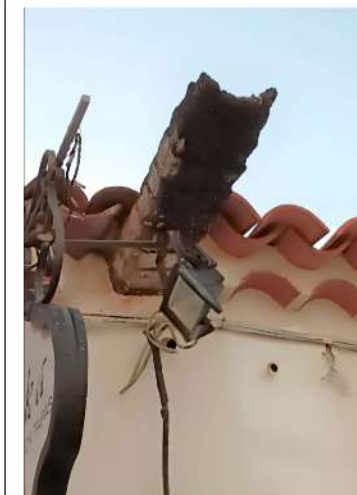
GÁRGOLA DE MADERA

ELEMENTOS SINGULARES: En fachada: alero de teja, gárgola, fisionomía puerta de madera.
