INFORMACIÓN GENERAL

DIRECCIÓN POSTAL: Calle de La Verdad, 9

REFERENCIA CATASTRAL: 7943821CS4474S

ÁREA URBANA: Casco Histórico CH-3 | Núcleo Central

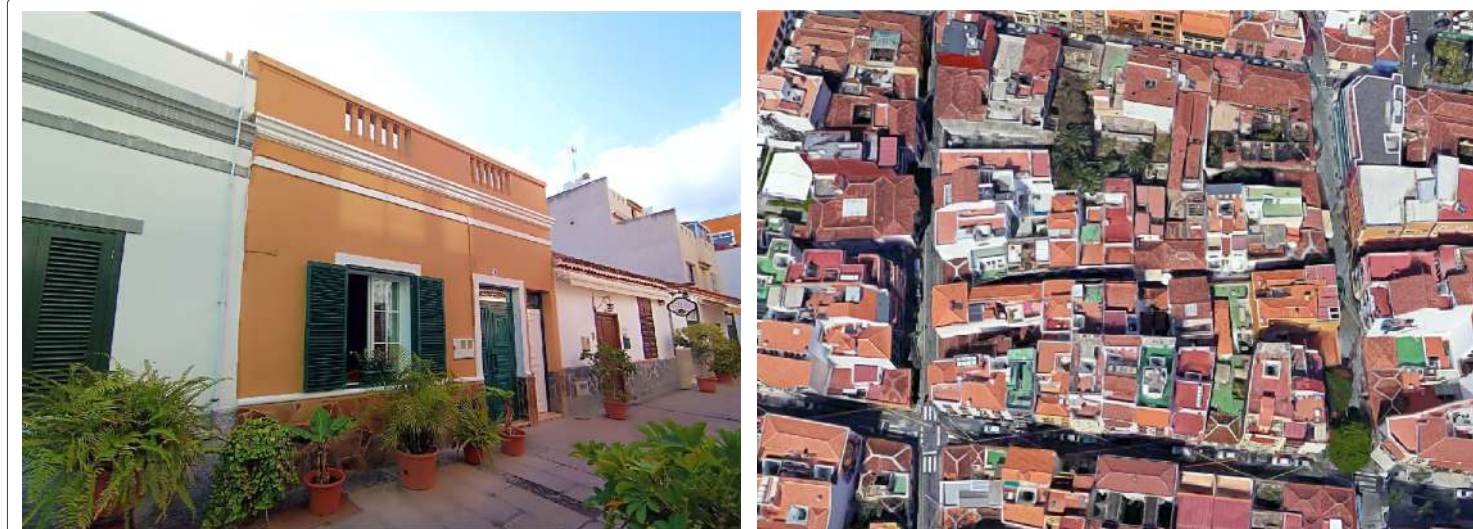
FOTOGRAFÍAS

Casa terrera con planta en U con patio interior, cubierta plana y zócalo. El ritmo de huecos en fachada es ventana-puerta-puerta.

El inmueble ha sido rehabilitado modificando los huecos en fachada ya que se le añadió un hueco para puerta. Las carpinterías se han modificado por completo. Los huecos de fachada originales están enmarcados con molduras. Está coronado por una cornisa y un parapeto que combina balaustres con cuerpos lisos. No se ha podido acceder al interior, por lo que no conocemos su estado patrimonial.

ELEMENTOS DISCORDANTES: Zócalo de aplazado de piedra, registros varios (contadores de agua y luz), cableado, alteración y/o modificación de tipología de huecos, sustitución de la carpintería original por carpintería metálica y molduras en zócalo, puerta y ventana en fachada.

PATOLOGÍAS, RIESGOS Y MEDIDAS A ADOPTAR:
Aparentemente el inmueble se encuentra en buen estado de conservación.
Medidas a adoptar: Realizar operaciones de mantenimiento de forma periódica.

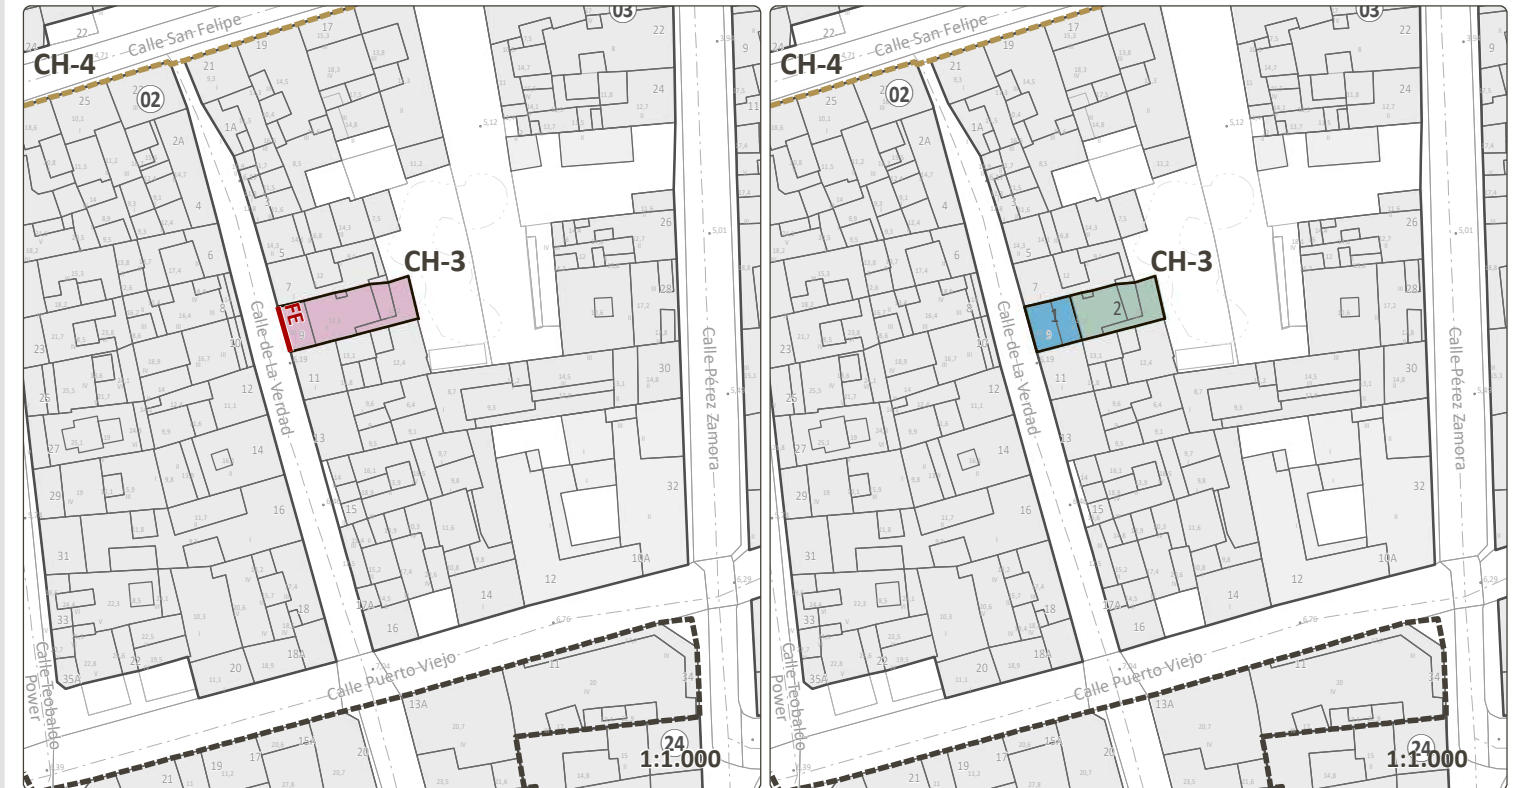
- CONDICIONES DE LA EDIFICACIÓN:**
- Alturas (nº de plantas)**
- | | | | |

| 1 | 3 | 5 | libre de edificación |
| 2 | 4 | 6 | |

- Uso principal:** Residencial
Régimen de admisibilidad de usos: RE-s1
Edificabilidad:
Nº de plantas: Según plano
Ocupación:

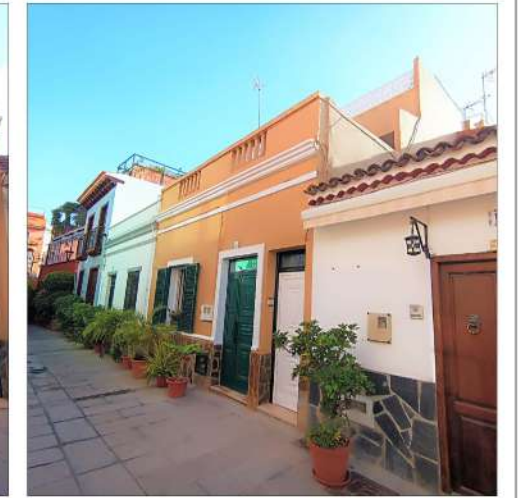
FACHADA FE

ELEMENTOS SINGULARES: En fachada: cornisas, molduras y balaustrada
