**INFORMACIÓN GENERAL**

**DIRECCIÓN POSTAL:** Calle Santo Domingo, 18

**REFERENCIA CATASTRAL:** 8343201CS4484S

**PLANO DE SITUACIÓN**

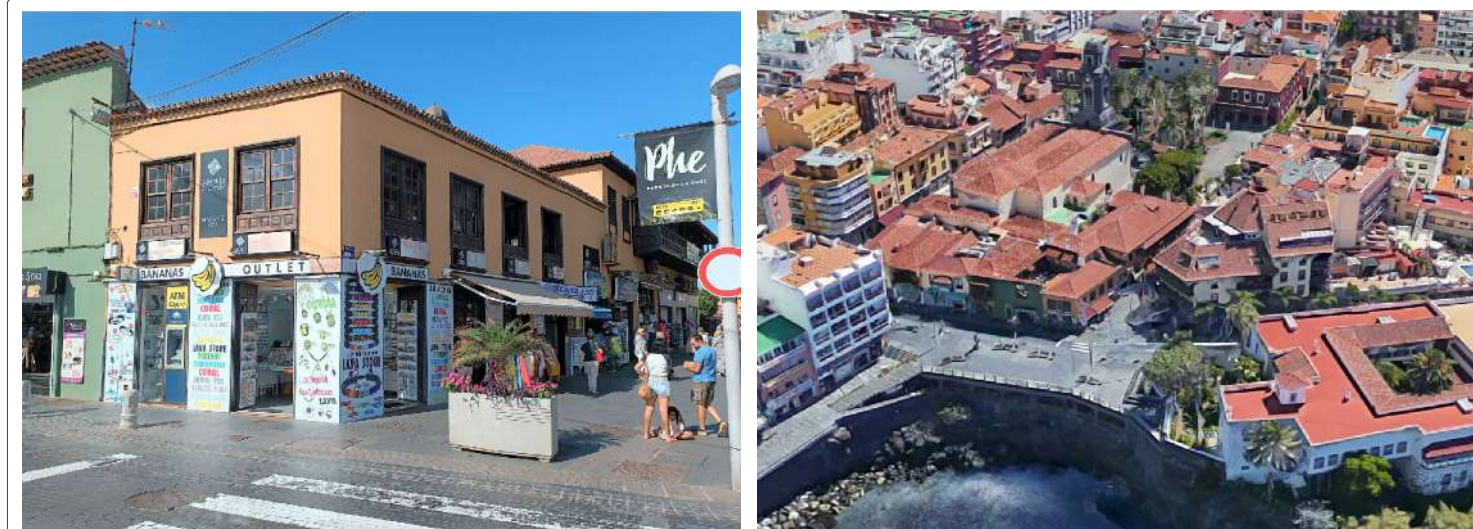
**FOTOGRAFÍAS**

Inmueble sobradado con planta rectangular, cubierta a cuatro aguas y zócalo.

El inmueble ha sido rehabilitado para su uso comercial con fachada hacia la calle Santo Domingo y Calle Quintana. Hacia la calle Quintana tiene una composición de cinco huecos en planta baja. La entrada principal es de mayor tamaño y con una carpintería de doble hoja de madera con decoración a base de cojinetes horizontales y verticales lisos. El resto de los huecos tiene un esquema de doble hoja acristalada y antepecho a base de cojinetes lisos verticales. La franja superior está decorado con cojinetes cuadrangulares. Los cuatro huecos de la planta alta son ventanas de doble hoja acristalada de guillotina con un gran antepecho de cojinetes cuadrangulares lisos. La fachada hacia la calle Santo Domingo es de dos huecos con el mismo esquema en las carpinterías. Las dos fachadas están coronadas con un alero dentado. No se ha podido acceder al interior, por lo que no conocemos su estado patrimonial.

**ELEMENTOS DISCORDANTES:** Cableado, cartelería, vitrina, toldos, aplacado en zócalo, registros varios (contador de agua etc.), aparato de aire acondicionado y focos de iluminación inadecuados en fachada.

**PATOLOGÍAS, RIESGOS Y MEDIDAS A ADOPTAR:**  
Aparentemente el inmueble se encuentra en buen estado de conservación.  
**Medidas a adoptar:** Realizar operaciones de mantenimiento de forma periódica.

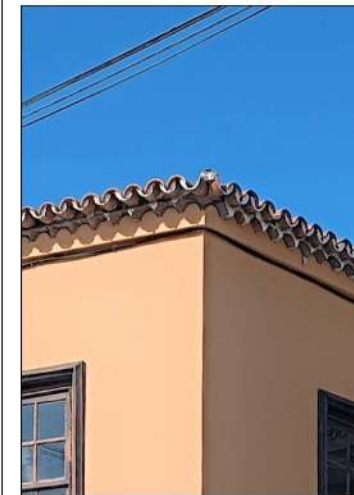
**ELEMENTOS SINGULARES:** En fachadas: alero de teja así como la fisonomía, composición formal y material de las puertas y ventanas de madera,

ALERO DE TEJA

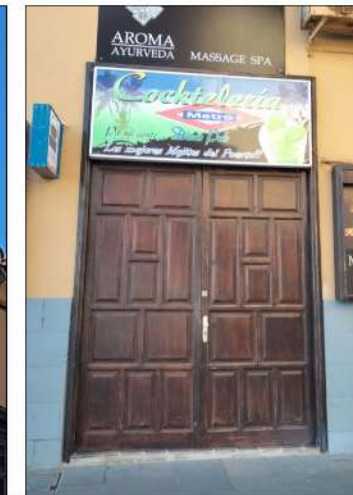
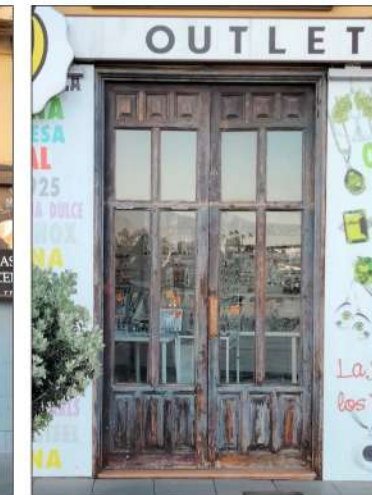
PUERTA DE MADERA

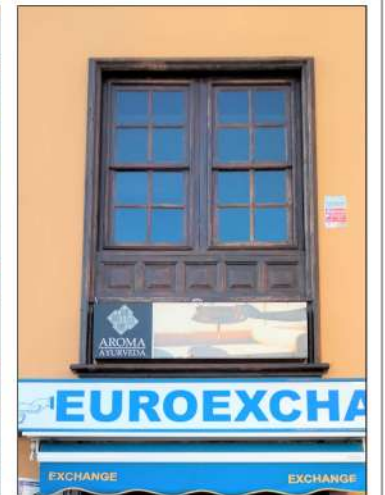
VENTANA DE MADERA
