**DIRECCIÓN POSTAL:** Calle Santo Domingo, 20

**REFERENCIA CATASTRAL:** 8343203CS4484S

**BIEN DE INTERÉS CULTURAL:** | Entorno de protección BIC Monumento "Iglesia de Nuestra Señora de la Peña de Francia" (BOC nº 109, 10/06/2003)

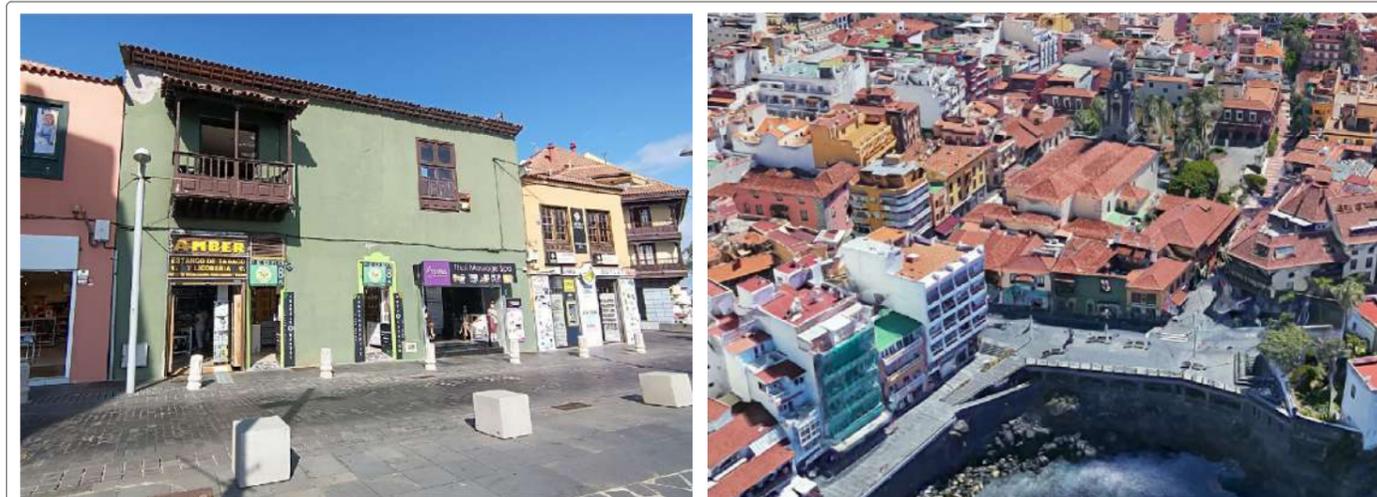
**FOTOGRAFÍAS**

Aparentemente el inmueble se encuentra en buen estado de conservación. Aunque se observan algunos desconches de la pintura, incluso con pérdida de enfoscado, algunas tejas están sueltas y la carpintería está quemada por el sol y cuarteada.

**Medidas a adoptar:** Realizar operaciones de mantenimiento de forma periódica; priorizando la revisión de la cubierta para evitar que caigan tejas hacia la vía pública.

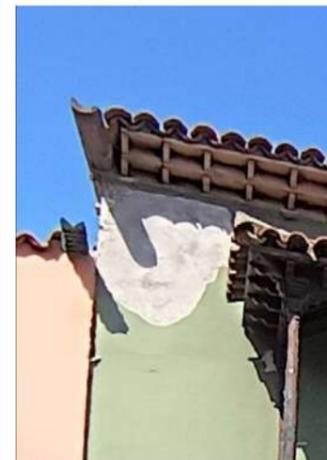
GÁRGOLA Y ALEROS

**ELEMENTOS SINGULARES:** En fachada: aleros de madera y teja, gárgola, balcón, ventana y puerta de madera de planta alta.
