INFORMACIÓN GENERAL

DIRECCIÓN POSTAL: Calle Iriarte, 3

REFERENCIA CATASTRAL: 8142615CS4484S

ÁREA URBANA: Casco Histórico CH-3 | Núcleo Central

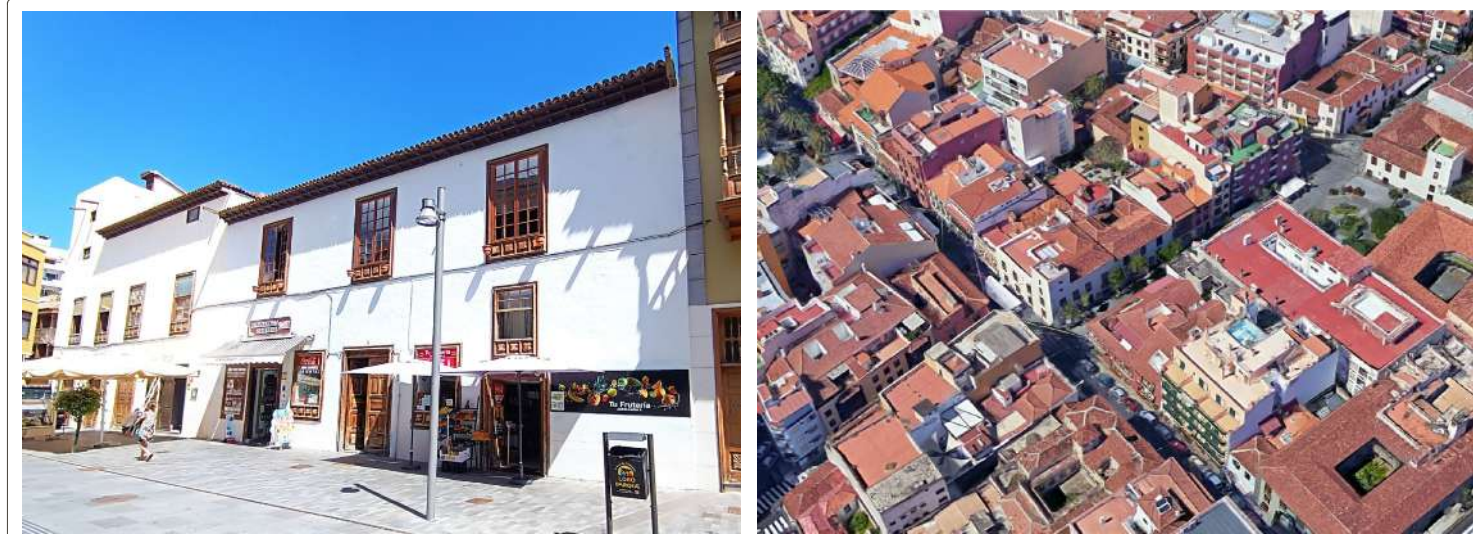
FOTOGRAFÍAS

Aparentemente el inmueble se encuentra en buen estado de conservación. La puerta de entrada al zaguán de la vivienda está quemada por el sol en el primer tercio.

Medidas a adoptar: Realizar operaciones de mantenimiento de forma periódica.
