INFORMACIÓN GENERAL

DIRECCIÓN POSTAL: Calle José de Arroyo, 8

REFERENCIA CATASTRAL: 8042509CS4484S

FOTOGRAFÍAS

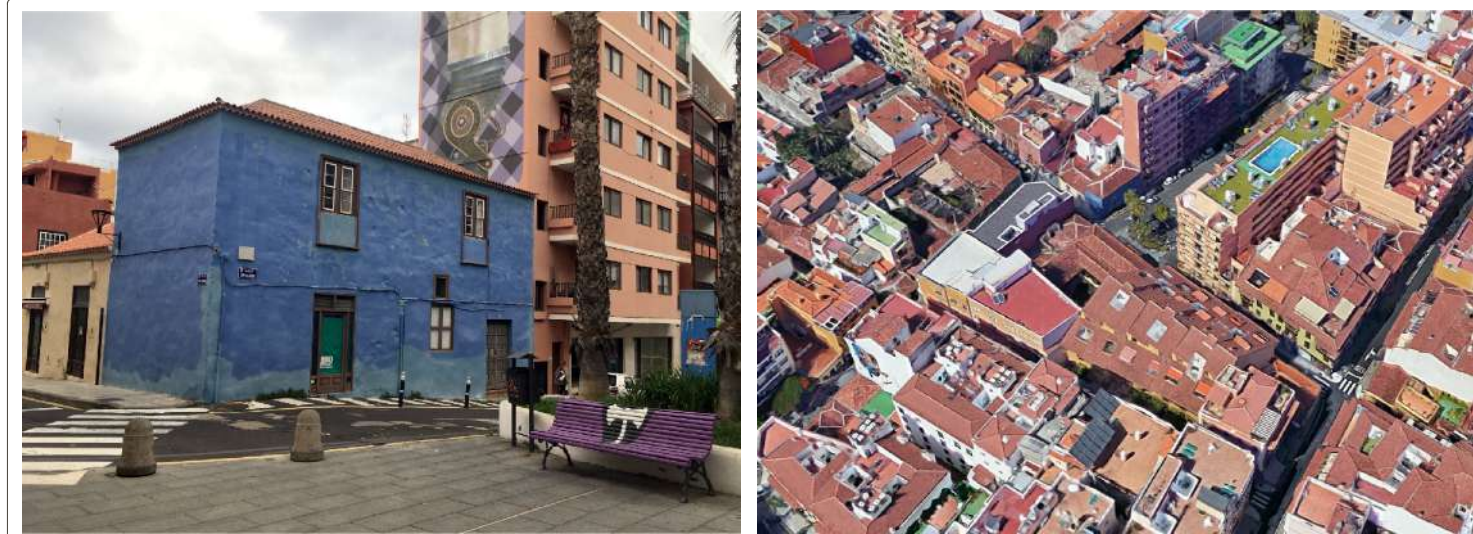
La fachada del inmueble presenta grandes manchas en el acabado de la pintura, debido quizás a un intento de reparación de las eflorescencias existentes debido a las humedades de capilaridad del suelo y por filtraciones procedentes de la cubierta. Las carpinterías están agrietadas y quemadas por el sol y la falta de mantenimiento.
Medidas a adoptar: Comprobar si las humedades han sido resueltas correctamente, en caso negativo, proceder a solucionar las humedades para luego sanear los muros. Realizar trabajos de saneado de las carpinterías.

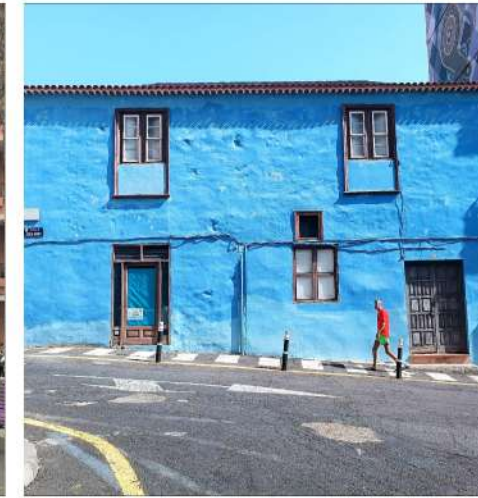
FACHADA FE01

Los huecos en fachada de la planta baja están dedicados a una ventana y dos puertas con carpintería variable, siendo la puerta de entrada al inmueble de doble hoja de madera con cojinetes verticales y una puerta acristalada con antepecho con dos cojinetes y franja superior de madera. La ventana es de doble hoja acristalada con un pequeño ventanal sobre este. En la primera planta se dispone de dos huecos en fachada con carpintería de doble hoja acristalada de guillotina y antepecho liso. El inmueble está coronado por un alero dentado. No se ha podido acceder al interior, por lo que no conocemos su estado patrimonial.

ELEMENTOS SINGULARES: En fachadas: alero de teja así como puertas y ventanas de madera de fachada principal (FE-01).
