INFORMACIÓN GENERAL

DIRECCIÓN POSTAL: Calle Pérez Zamora, 36

REFERENCIA CATASTRAL: 7942903CS4474S

ÁREA URBANA: Casco Histórico CH-3 | Núcleo Central

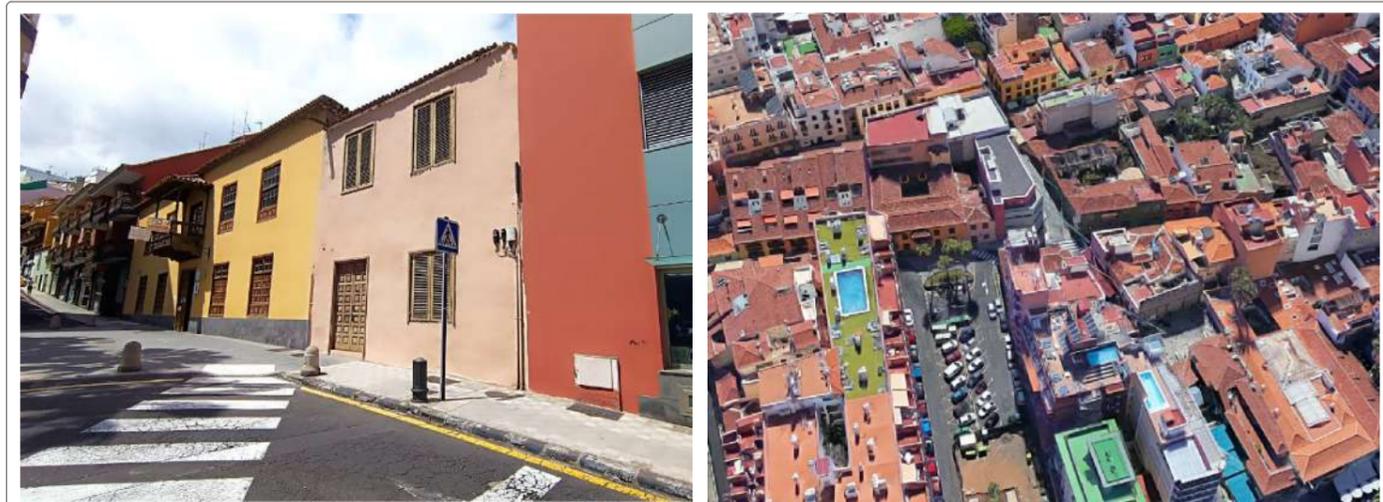
FOTOGRAFÍAS

ELEMENTOS DISCORDANTES: Cableado, registros varios (luz y telefónico), fisonomía de las ventanas, mal estado de conservación general de las carpinterías de madera y desconches en el revestimiento exterior de la fachada. Presencia de verodes en cubiertas protegidas.

Aparentemente el inmueble se encuentra en buen estado de conservación sólo presenta unas pequeñas eflorescencia y pérdida de enfoscado, fruto de las humedades de capilaridad procedentes del suelo. Las carpinterías están agrietadas y quemadas por el sol y la falta de mantenimiento.

Medidas a adoptar: Realizar operaciones de mantenimiento de forma periódica.

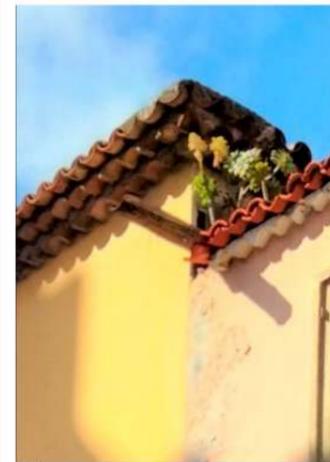
GÁRGOLA Y ALERO

ELEMENTOS SINGULARES: En fachada: alero de teja, gárgola y puerta de madera.

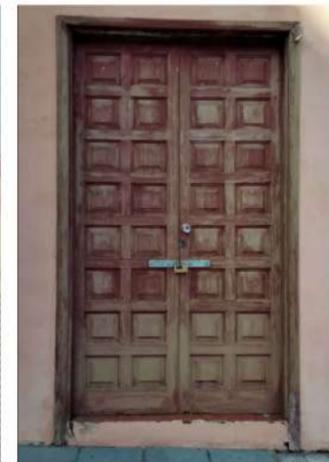
PUERTA DE MADERA

El inmueble ha sido rehabilitado pero conserva el ritmo de dos huecos, siguiendo un esquema de puerta-ventana en la planta baja y dos ventanas en la planta superior. La carpintería de la puerta de acceso es de doble hoja con decoración a base de cojinetes rectangulares. El esquema de la carpintería de las ventanas es el mismo, siendo de doble hoja de madera a modo de persiana. El inmueble está coronado con un alero dentado y una gárgola. No se ha podido acceder al interior, por lo que no conocemos su estado patrimonial.
