**INFORMACIÓN GENERAL**

**DIRECCIÓN POSTAL:** Calle Valois, 6

**REFERENCIA CATASTRAL:** 8241901CS4484S

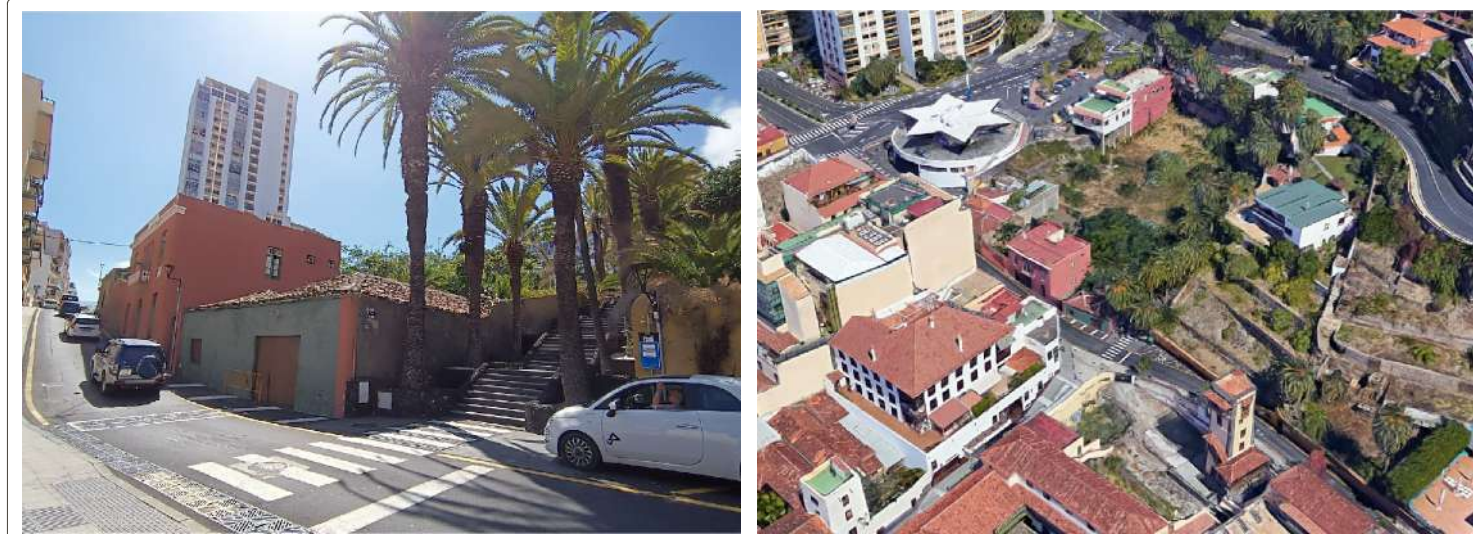
**FOTOGRAFÍAS**

**ELEMENTOS DISCORDANTES:** Vegetación en cubiertas, mal estado de conservación general de las carpinterías exteriores de madera y desconches en el revestimiento exterior de las fachadas.

Parte de la cubierta ha colapsado. Presenta desconches, eflorescencias y pérdida de parte del enfoscado, debido a las humedades de capilaridad procedentes del suelo y a las filtraciones procedentes de la cubierta. Parte del inmueble tiene vegetación, también han crecido elementos vegetales en la cubierta.

**Medidas a adoptar:** Se debe proceder a la retirada de la vegetación antes de rehabilitar el inmueble.

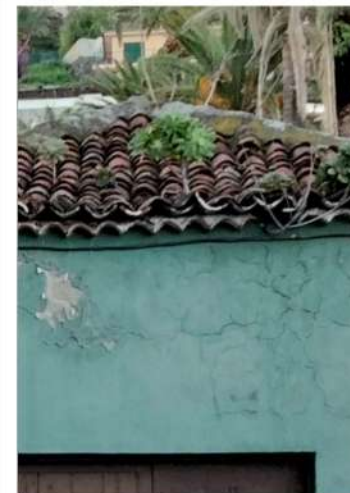
ALERO DE TEJA

**ELEMENTOS SINGULARES:** En fachada: alero de teja, portalón y ventana de madera.

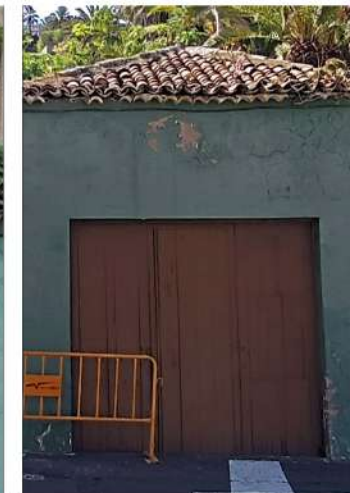
PORTALÓN

El inmueble tiene falta de conservación por lo que está sufriendo daños en su estructura. Las carpinterías en ventana y puerta son a través de tablas lisas, siendo las tradicionales del inmueble. Está coronado por un alero dentado. No se ha podido acceder al interior, por lo que no conocemos su estado patrimonial.
