DIRECCIÓN POSTAL: Calle Blanco, 22

REFERENCIA CATASTRAL: 8140103CS4484S

ÁREA URBANA: Casco Histórico CH-3 | Núcleo Central

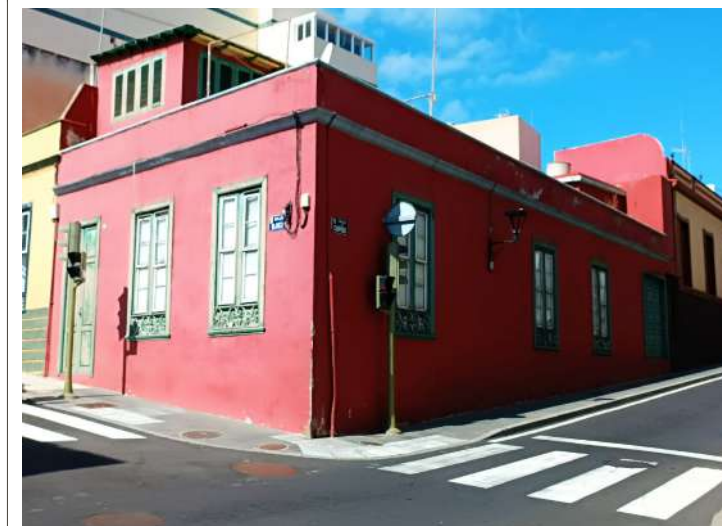
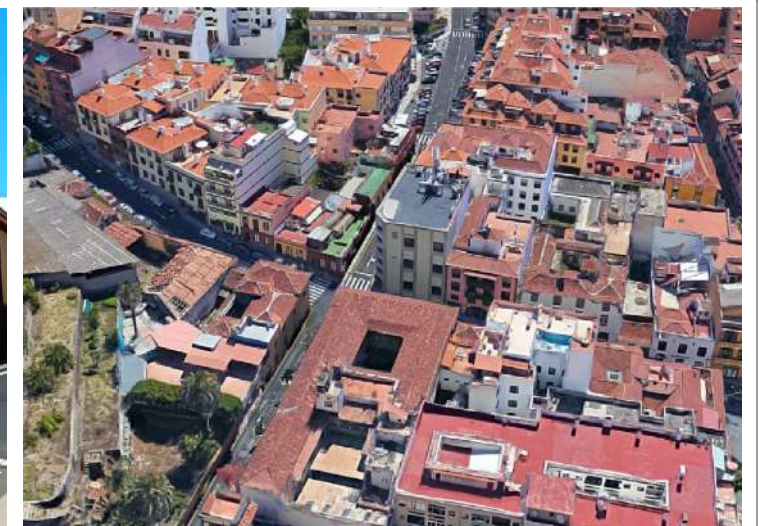
FOTOGRAFÍAS

Casa terrera de planta rectangular con cubierta de azotea. La fachada principal es hacia la calle blanco con un ritmo de huecos puerta-ventana-ventana. La fachada hacia la calle Cupido tiene tres huecos de ventana y portalón.

El inmueble ha sido rehabilitado. La carpintería de la puerta principal es de doble hoja con cojinetes verticales. Las ventanas de todo el inmueble siguen el esquema de doble hoja de guillotina acristalada con antepecho de cojinetes de madera y una decoración de forjado vegetal. El portalón es de triple hoja a base de cojinetes horizontales y cuadrangulares. El inmueble está coronado con una cornisa y parapeto que recorre ambas fachadas. No se ha podido acceder al interior, por lo que no conocemos su estado patrimonial.

ELEMENTOS DISCORDANTES: Cableado, registros varios (luz y telefonía), mal estado de conservación de las carpinterías y desconches en el revestimiento de las fachadas. Plancha de uralita en cubierta de la segunda planta.

PATOLOGÍAS, RIESGOS Y MEDIDAS A ADOPTAR:
La fachada del inmueble presenta eflorescencias y desconches de la pintura, debido a las humedades de capilaridad del suelo y en el parapeto de la cubierta. Las carpinterías están agrietadas y quemadas por el sol y la falta de mantenimiento.
Medidas a adoptar: Realizar operaciones de mantenimiento de forma periódica.

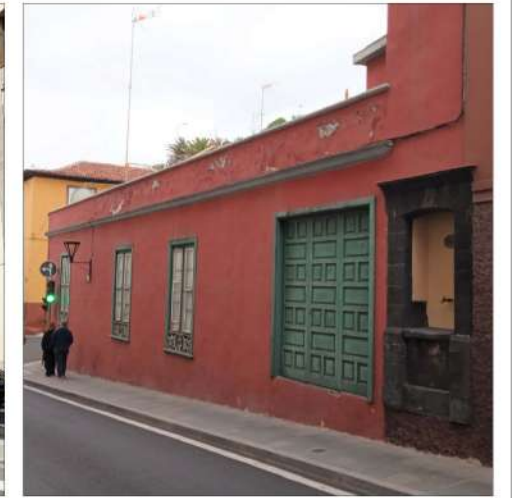
FACHADA FE02

ELEMENTOS SINGULARES: En fachadas: cornisas, puertas y ventanas de madera con antepechos de forja así como el caño adosado en su fachada lateral (FE-02).
