INFORMACIÓN GENERAL

DIRECCIÓN POSTAL: Calle Blanco, 24

REFERENCIA CATASTRAL: 8140104CS4484S

ÁREA URBANA: Casco Histórico CH-3 | Núcleo Central

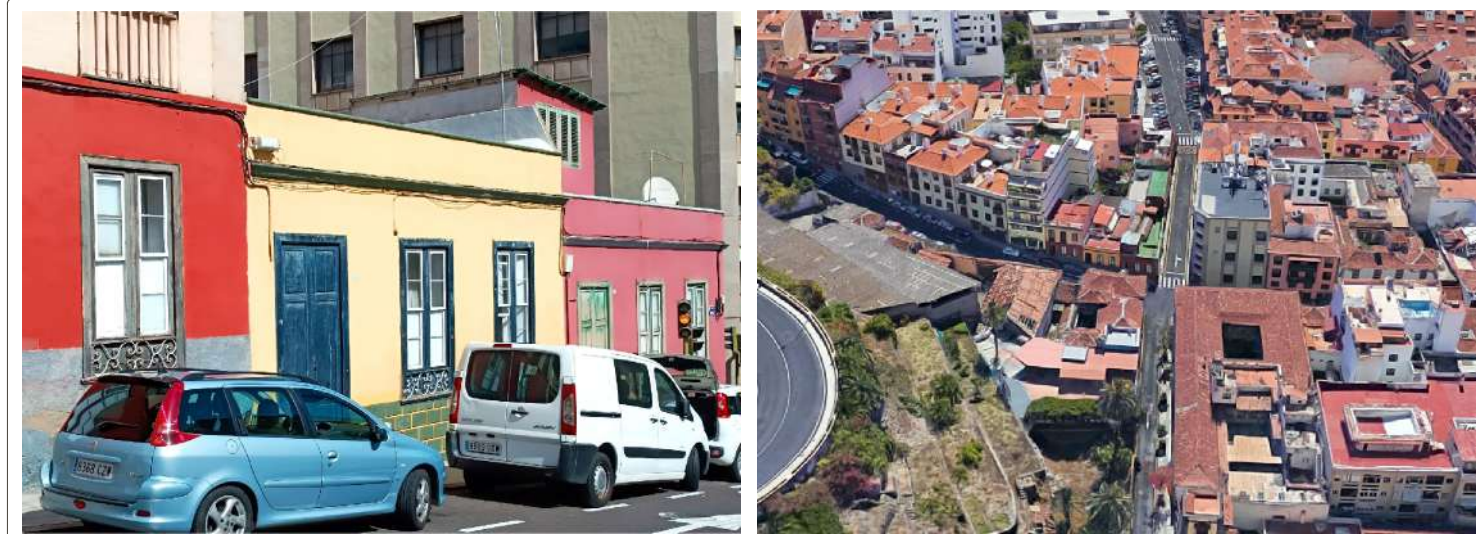
FOTOGRAFÍAS

Fachada de tres huecos con distribución puerta-ventana-ventana con parapeto superior y decoración con un zócalo a modo de empedrado. Inmueble de planta rectangular y pequeño patio lateral trasero. Se accede a través de un zaguán de grandes dimensiones que dirige hacia un distribuidor. Desde este podemos acceder a una pequeña sala, la sala de estar, un primer dormitorio y a un pasillo que nos dirige al resto del inmueble. En torno al pasillo se distribuyen tres habitaciones conectadas entre sí por puertas, un cuarto, una cocina y un baño que han sido intervenidos y nos da acceso al patio trasero por el que podemos acceder a la azotea del inmueble.

Las ventanas mantienen la decoración metálica en la zona baja. Conserva las baldosas hidráulicas originales en zaguán, sala, distribuidor, salón, primera habitación y cuarto. El resto de las habitaciones han sido rehabilitadas para mejorar su habitabilidad. Se conservan los techos altos en la sala, sala de estar, primera y segunda habitación donde se aprecia el forjado de madera y torta. Interesante la puerta del zaguán hacia el distribuidor que mantiene un diseño ecléctico en sus líneas

ELEMENTOS DISCORDANTES: Cableado y zócalo a modo de piedra y llagueado en fachada.

En líneas generales la fachada está bien conservada, sólo presenta pequeñas fisuras debido al asentamientos del inmueble y algunos embolsamientos de la pintura debido a la humedad por capilaridad que asciende desde el suelo, factor que parece ser común de la edificaciones del entorno. La carpintería está quemada por el sol y presenta carcoma, a diferencia de la carpintería interior que está mejor conservada. El suelo de la vivienda presenta pequeñas zonas de humedad provenientes de la cimentación o quizás a filtraciones procedentes de la acera. Esta humedad empieza a asomar por encima del revestimiento en algunos puntos. También se observan humedades de condensación en puentes térmicos, tales como las esquinas de las paredes y en el encuentro de las paredes con el techo.

Medidas a adoptar: Realizar operaciones de mantenimiento de forma periódica

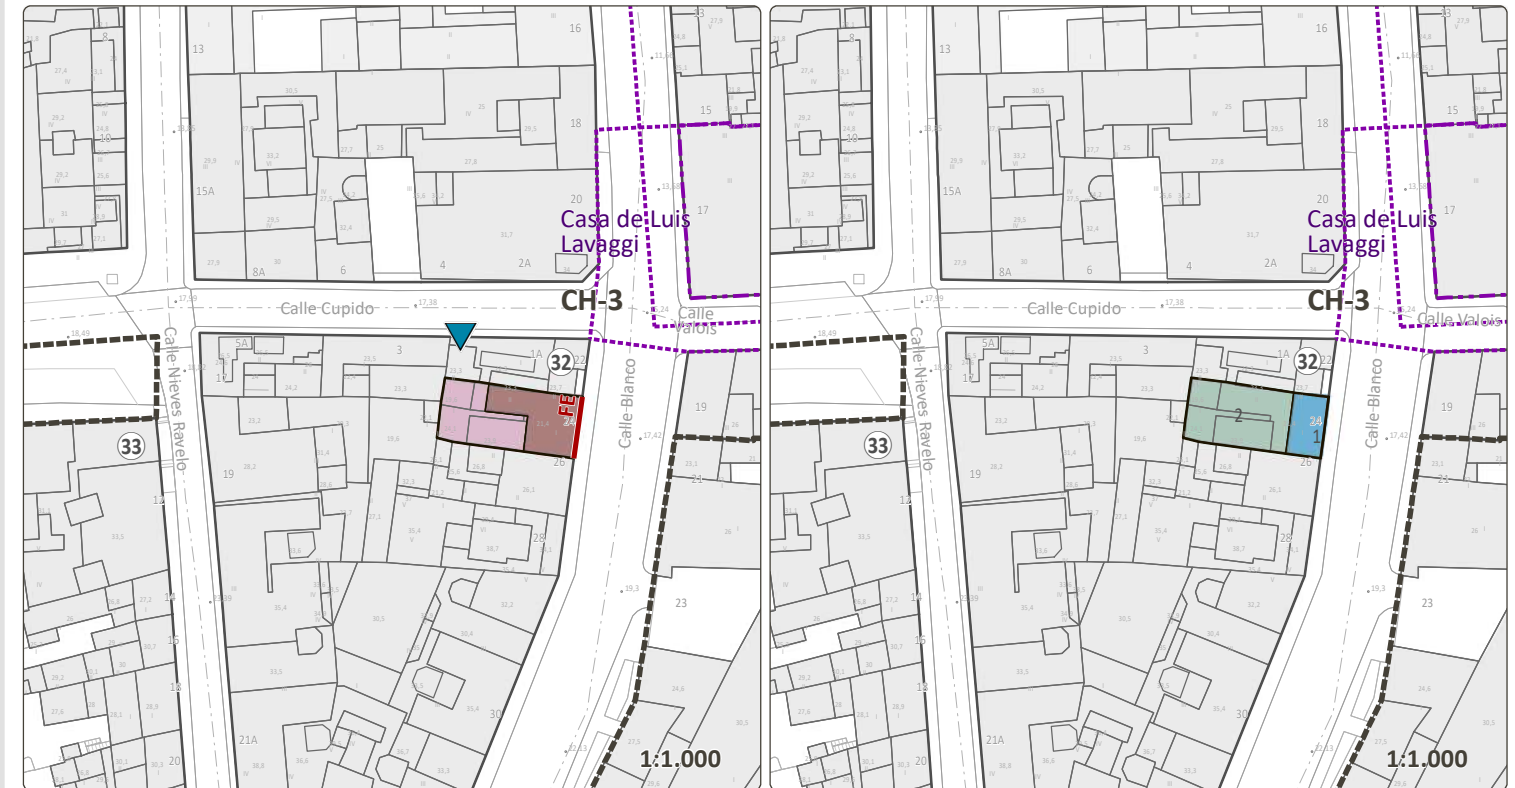
CRITERIOS DE INTERVENCIÓN PARTICULAR: Se permite remonte a partir de la segunda crujía de la edificación protegida, según se indica en el plano de alturas de la edificación, siempre y cuando se respeten los elementos singulares existentes que la caracterizan.

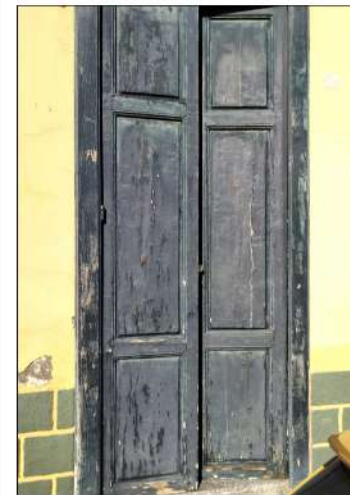
PUERTA

ELEMENTOS SINGULARES: En fachada: Puerta, ventanas, rejería en antepechos de ventanas, moldura y cornisa. En interior: zaguán, carpinterías (destacando por su especial interés la puerta del zaguán), pavimentos hidráulicos y azulejos en zócalo de zaguán y sala de estar.
