Catálogo de Protección

DIRECCIÓN POSTAL: Calle Nieves Ravelo, 16 REFERENCIA CATASTRAL: 8040504CS4484S

AR-CH3-33.04

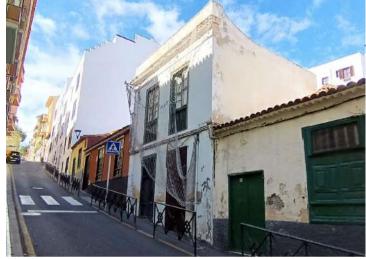
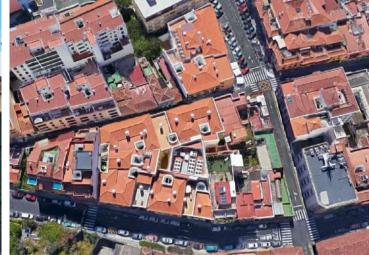
# FOTOGRAFÍAS

ELEMENTOS DISCORDANTES: Cableado, registros varios (luz y telefónico, mal estado de conservación de carpinterias y cornisa, puerta antiokupa, red de protección por desprendimiento y desconches en el revestimiento exterior de la fachada.

El inmueble se encuentra en un estado total de abandono, la cubierta ha colapsado parcialmente. Presenta desconches, eflorescencias y pérdida de parte del enfoscado, debido a las humedades de capilaridad procedentes del suelo y a las filtraciones procedentes de la cubierta. Las carpinterías están quemadas por el sol y en mal estado de conservación.

Medidas a adoptar: Rehabilitar el inmueble por completo.

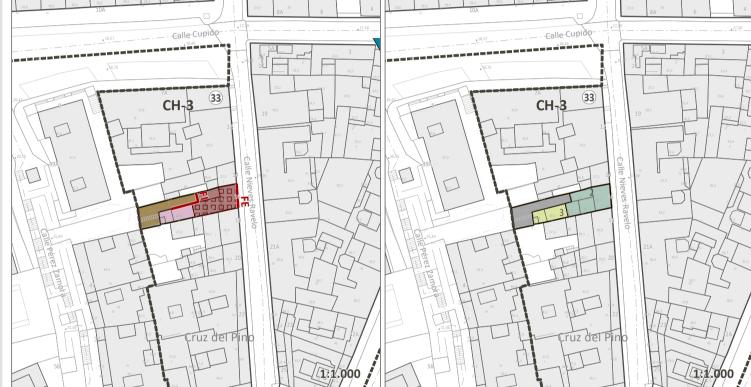
# CONDICIONES DE LA ORDENACIÓN

CRITERIOS DE INTERVENCIÓN PARTICULAR: Se permite remonte sobre la crujía de la edificación protegida con cubierta plana, según se indica en el plano de alturas de la edificación, siempre y cuando se respeten los elementos singulares existentes que la caracterizan.
