INFORMACIÓN GENERAL

DIRECCIÓN POSTAL: Calle La Sala, 3

REFERENCIA CATASTRAL: 8040902CS4484S

ÁREA URBANA: Casco Histórico CH-3 | Núcleo Central

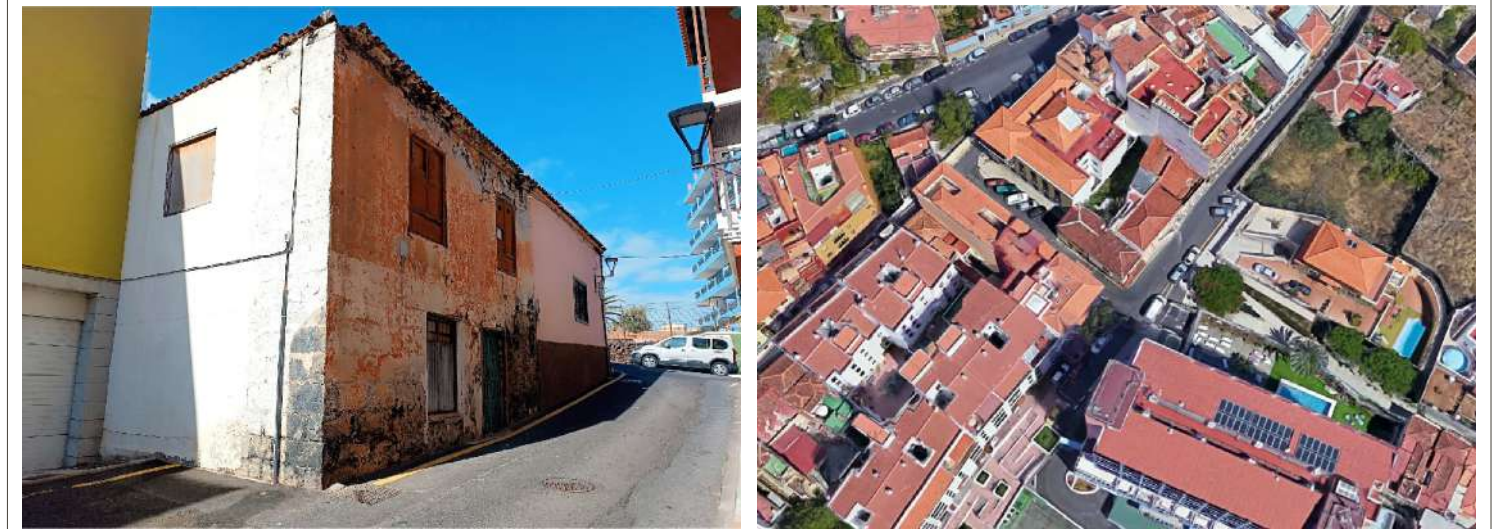
FOTOGRAFÍAS

El inmueble está abandonado, presenta desconches, eflorescencias y pérdida de parte del enfoscado, debido a las humedades de capilaridad procedentes del suelo y a las filtraciones procedentes de la cubierta, así como por la falta de mantenimiento. Las carpinterías están quemadas por el sol y en mal estado de conservación. El espacio libre trasero está invadido por vegetación.

Medidas a adoptar: Resolver las humedades y rehabilitar el inmueble por completo.

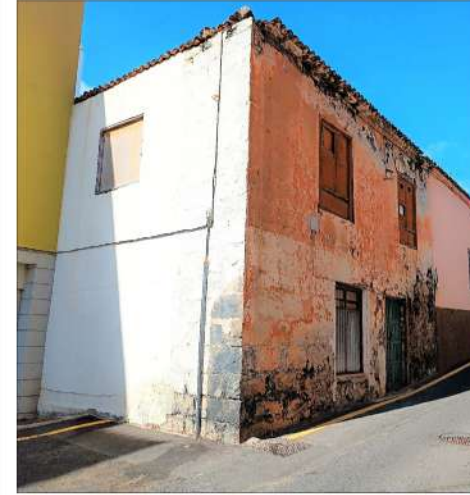
FACHADA FE

ELEMENTOS SINGULARES: En principal (FE-01): aleros de tejas así como la fisonomía, composición formal y material de las carpinterías.

ELEMENTOS DISCORDANTES: Cableado, registros eléctricos, ventanas metálicas y mal estado de conservación de carpinterías, aleros y revestimiento exterior de sus fachadas.
