INFORMACIÓN GENERAL

DIRECCIÓN POSTAL: Calle Las Damas, 8

REFERENCIA CATASTRAL: 8141905CS4484S

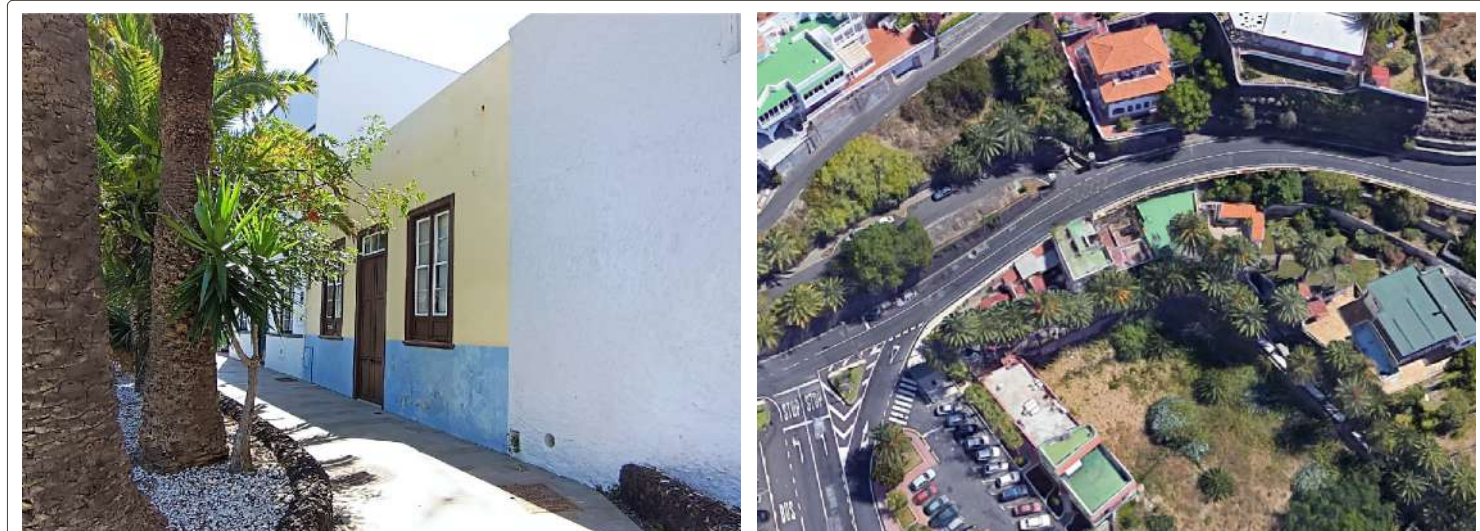
FOTOGRAFÍAS

Aparentemente el inmueble se encuentra en buen estado de conservación sólo presenta unas pequeñas eflorescencias y desconches debido a las humedades de capilaridad procedentes del suelo.

Medidas a adoptar: Realizar operaciones de mantenimiento de forma periódica.

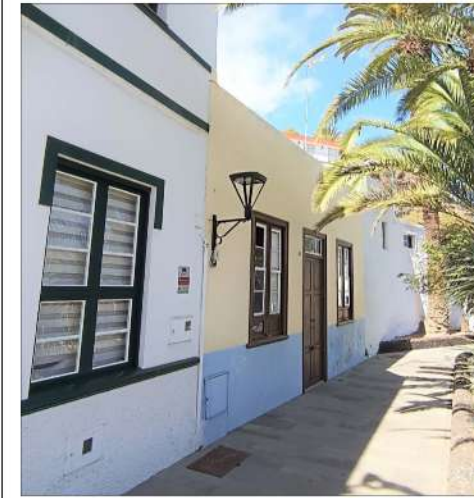
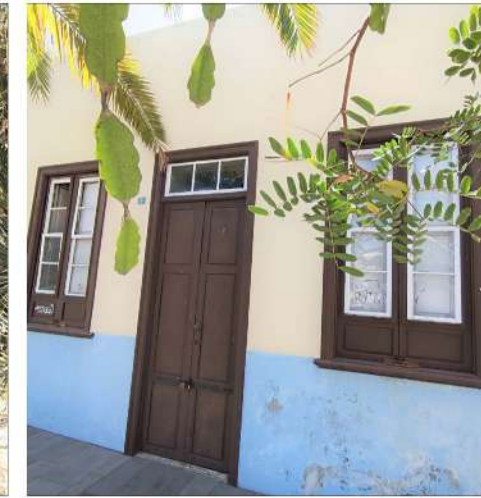
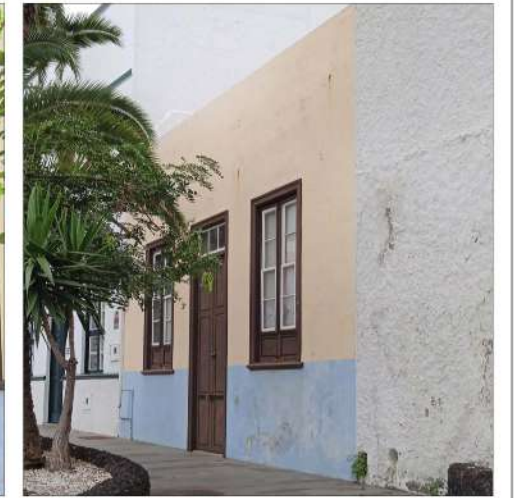
FACHADAS

Casa terrera de planta cuadrangular con cubierta plana, zócalo y esquema de huecos en fachada ventana-puerta-ventana.

La carpintería de la puerta es de doble hoja con tres cojinetes lisos verticales y una franja superior acristalada. Las ventanas son de doble hoja con ventanas de guillotina acristalada y antepecho de cojinetes lisos.

ELEMENTOS SINGULARES: En fachada: Puerta y ventanas de madera.

ELEMENTOS DISCORDANTES: Contador de agua en fachada

INTERVENCIONES REALIZADAS: Rehabilitación de fachada, con sustitución de carpinterías. Actuaciones de conservación tendentes a recuperar la fachada y procurar su limpieza visual y arquitectónica.
