DIRECCIÓN POSTAL: Calle San Felipe, 41

REFERENCIA CATASTRAL: 7842110CS4474S

ÁREA URBANA: Casco Histórico CH-4 | La Ranilla

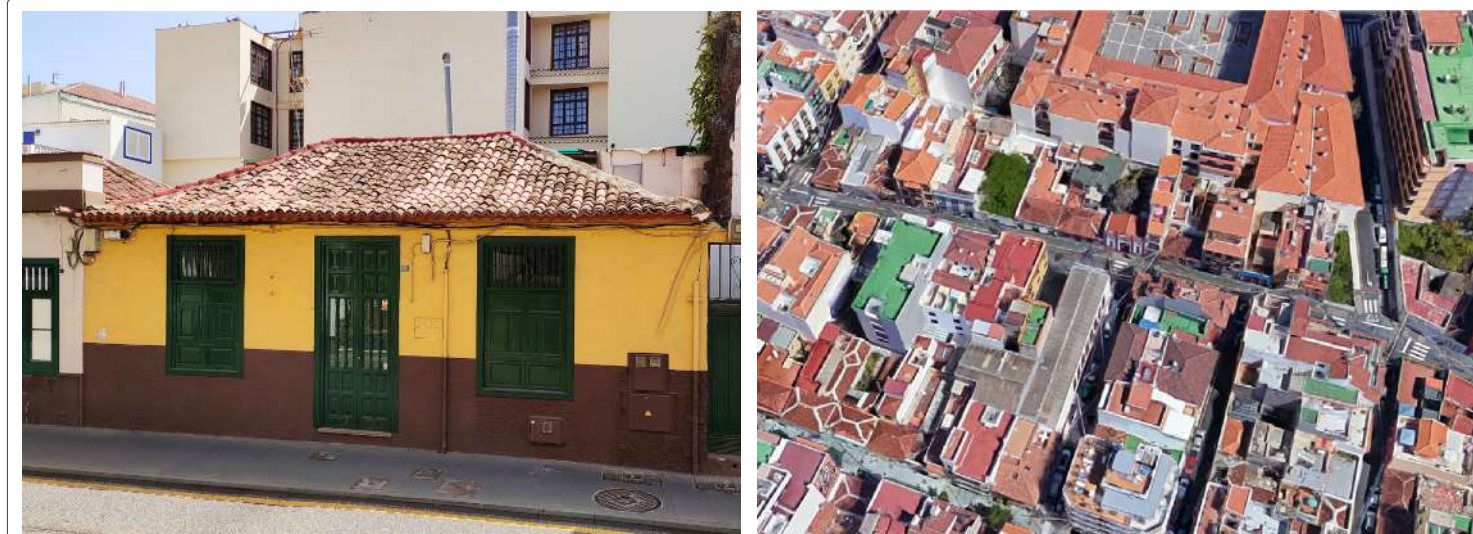
FOTOGRAFÍAS

Inmueble con tipología de casa terrera con distribución de huecos en fachada ventana-ventana-puerta-ventana-puerta y una techumbre a cuatro aguas.

El inmueble ha sufrido rehabilitaciones que han modificado las carpinterías de los huecos en fachada junto al añadido del zócalo a la tirolesa. Las ventanas siguen una fisonomía tradicional de ventana francesa. La izquierda se compone de antepecho decorado con dos cuarterones lisos, doble hoja de madera con decoración de cuarterones lisos y dos postigos con bisagras y una franja superior acristalada abisagrada que permite su apertura hacia el interior. En este caso, la zona acristalada está cerrada exteriormente con una rejería. La ventana derecha es de construcción posterior, pero siguiendo el ejemplo de la otra ventana, excepto los postigos. La carpintería de la puerta de acceso al inmueble es contemporánea de doble hoja, la cual en su parte inferior y superior sigue un diseño de cuarterones en relieve y en la zona central es acristalada con dos balaustres torneados en cada una de las hojas. Interiormente tiene una contraventana que cubre la zona acristalada. La puerta lateral es de hierro cerrando una posible entrada al patio trasero.

Aparentemente el inmueble se encuentra en buen estado de conservación. Sólo se observa un desconche puntual de la pintura y algunos elementos vegetales en la cubierta.

Medidas a adoptar: Realizar operaciones de mantenimiento de forma periódica.

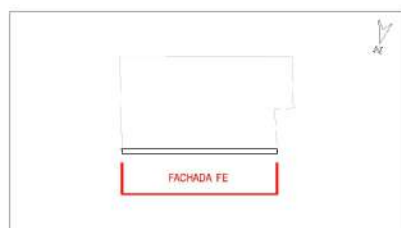
FACHADA FE 1:150
 C/ San Felipe, 41

ELEMENTOS SINGULARES: En fachada: alero de teja.

ELEMENTOS DISCORDANTES: Zócalo a la tirolesa, registros (contadores de agua y luz) y cableado en fachada.
