INFORMACIÓN GENERAL

DIRECCIÓN POSTAL: Calle San Felipe, 31

REFERENCIA CATASTRAL: 7842116CS4474S

ÁREA URBANA: Casco Histórico CH-4 | La Ranilla

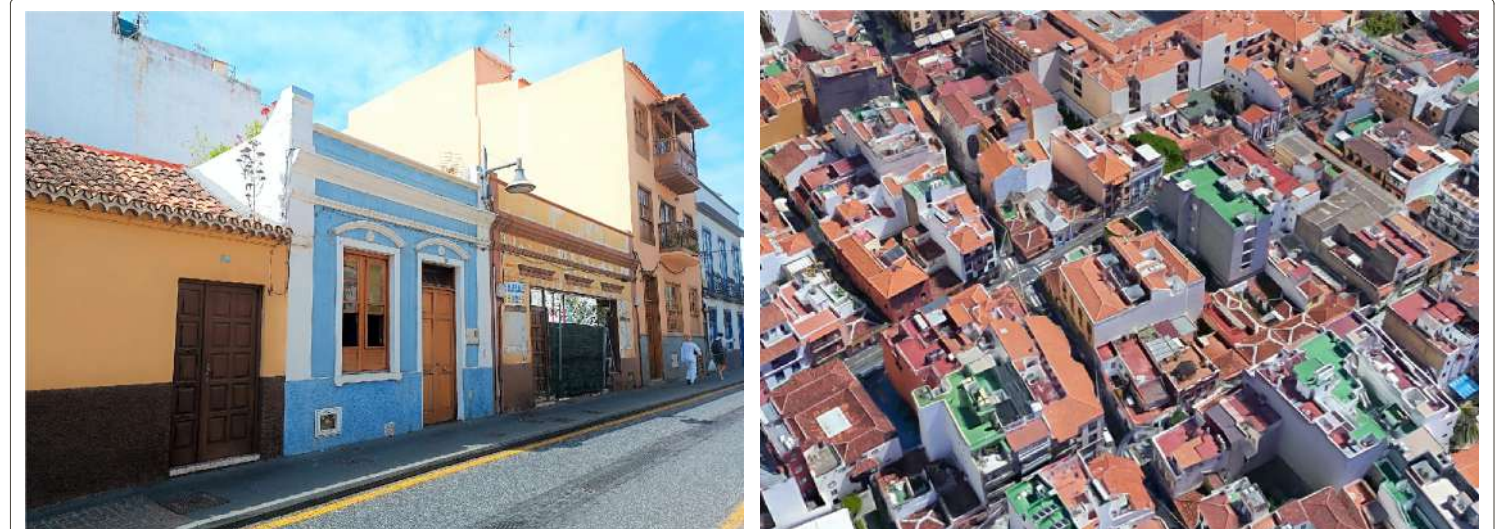
FOTOGRAFÍAS

Aparentemente el inmueble se encuentra en buen estado de conservación sólo presenta unas pequeñas eflorescencia y desconches, fruto de las humedades de capilaridad procedentes del suelo.

Medidas a adoptar: Realizar operaciones de mantenimiento de forma periódica.

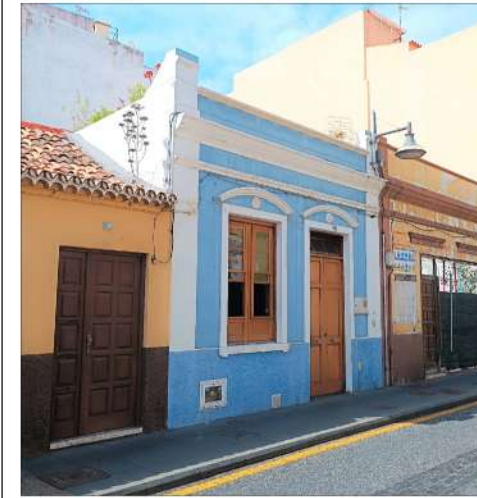
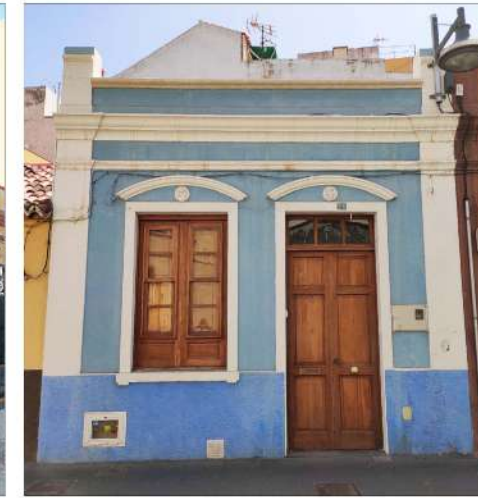
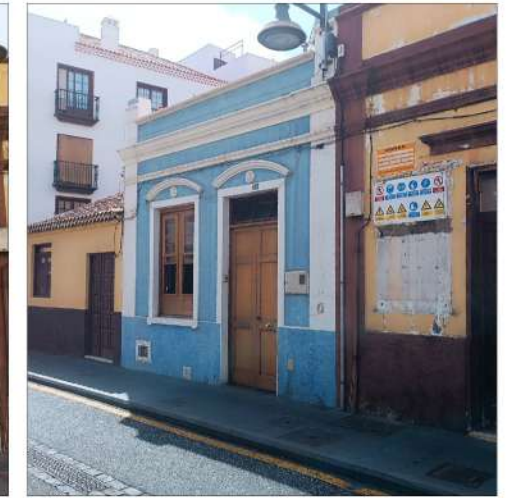
FACHADA FE 1:150
 C/ San Felipe, 31

Inmueble de una sola planta con una distribución en fachada de ventana-puerta con una cubierta en azotea.

El inmueble presenta una decoración más elaborada siguiendo los cánones de las viviendas eclécticas. La fachada se compone de un zócalo a la tirolesa, quedando enmarcado a través de las esquinas y la cornisa. El coronamiento se compone de un friso sin decoración, una cornisa partida en sus esquinas creando una sensación de pilastras en las esquinas y trabajada de manera cóncava y convexa en su línea horizontal. El inmueble se finaliza con un parapeto superior y dos limitadores laterales de mayor altura. Las carpinterías de los huecos siguen la fisonomía tradicional donde la ventana se compone de doble hoja con un antepecho a base de dos cuarterones lisos de madera y cada una de las hojas de la ventana tienen una pequeña ventana de guillotina acristalada. La puerta es de doble hoja con tres cuarterones en cada una, dos horizontales y uno cuadrangular. En la parte superior se encuentra una ventana acristalada abisagrada con apertura hacia el interior. Sobre estos huecos se decora a través de dos pequeños arcos de yeso rebajados y una decoración circular en el centro.

ELEMENTOS DISCORDANTES: Zócalo a la tirolesa, registros (contadores de agua y luz), cableado y disposición de farola que rompe la moldura del parapeto del parapeto superior en la fachada.

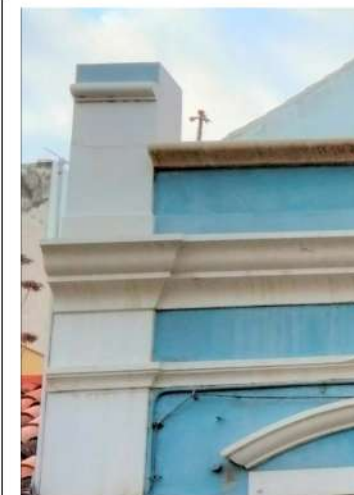
CORNISAS

ELEMENTOS SINGULARES: En fachada: cornisa, molduras, relieves decorativos, recercado a modo de pilastras en extremos de la fachada, puerta y ventana de madera.
