INFORMACIÓN GENERAL

DIRECCIÓN POSTAL: Calle San Felipe, 29

REFERENCIA CATASTRAL: 7842117CS4474S

ÁREA URBANA: Casco Histórico CH-4 | La Ranilla

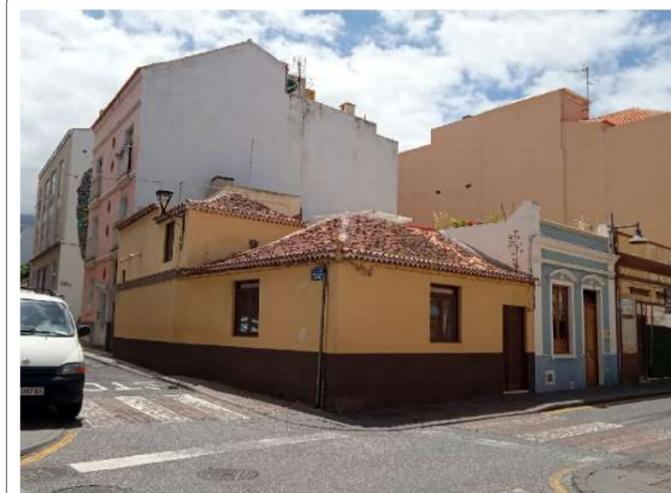
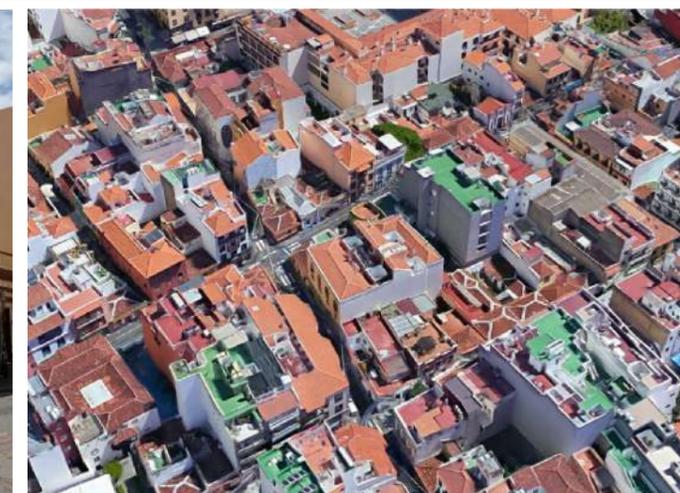
FOTOGRAFÍAS

PATOLOGÍAS, RIESGOS Y MEDIDAS A ADOPTAR:
La fachada del inmueble se encuentra en buen estado de conservación. Hay elementos vegetales puntuales en la cubierta.
Medidas a adoptar: Realizar operaciones de mantenimiento de forma periódica.

ESTADO DE CONSERVACIÓN: Bueno

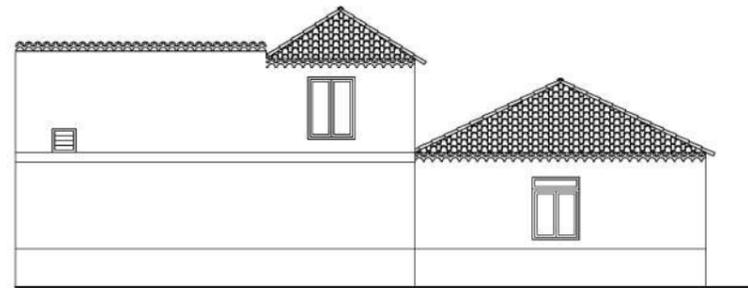
FACHADA FE01 1:150
 C/ San Felipe, 29

Vivienda de planta rectangular de una sola planta en el primer cuerpo y de dos plantas en la parte trasera con una techumbre a tres aguas en el primer cuerpo y una cubierta a cuatro aguas junto a azotea en la remonta del cuerpo trasero. La fachada hacia la calle San Felipe se compone de una ventana y una puerta, mientras que en la calle Teobaldo Power tiene un hueco de ventana en el primer cuerpo y una ventana en la segunda planta.

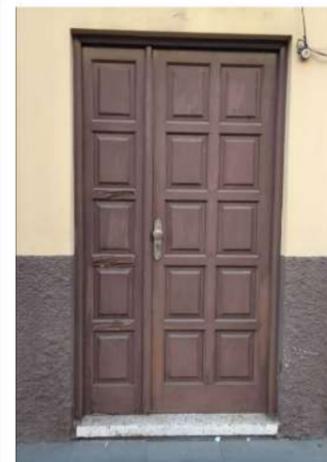
PUERTA DE MADERA

ELEMENTOS SINGULARES: En fachada: alero de teja y puerta.

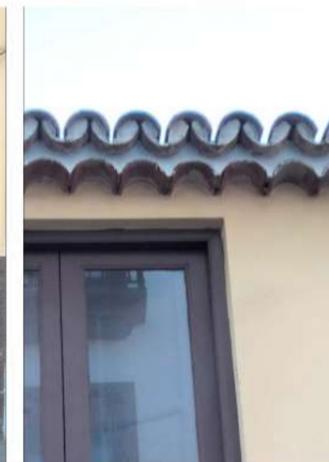
ALERO DE TEJA

El inmueble ha sufrido diferentes intervenciones en las cuales las carpinterías de ventanas y puerta han sido modificadas. La cornisa del primer cuerpo es dentada, salvo en la zona de la remonta que se compone de una moldura en primer cuerpo y se copia la cornisa dentada en los aleros del segundo cuerpo. El inmueble tiene un zócalo a la tirolesa en ambas fachadas.
