INFORMACIÓN GENERAL

DIRECCIÓN POSTAL: Calle Quinta, 4

REFERENCIA CATASTRAL: 7744803CS4474S

ÁREA URBANA: Casco Histórico CH-4 | La Ranilla

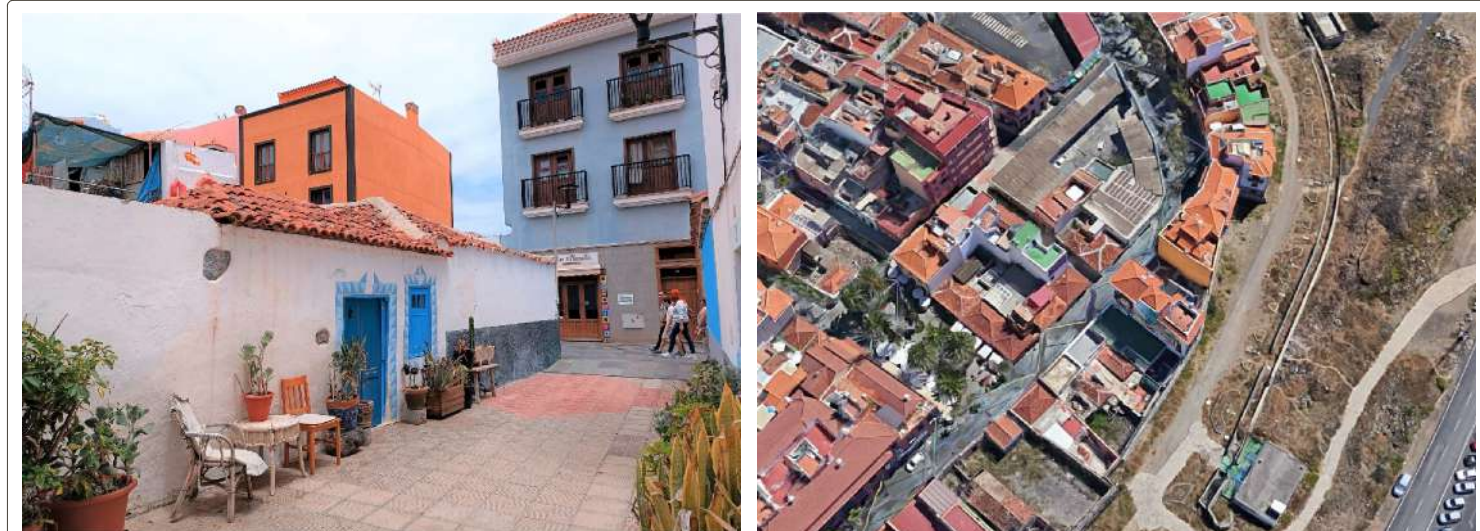
FOTOGRAFÍAS

Casa terrera con planta rectangular y cubierta a cuatro aguas. El esquema de huecos en fachada es puerta-ventana.

El inmueble ha sido rehabilitado. La puerta de acceso es de doble hoja con cojinetes verticales, mientras la ventana es de pequeño tamaño con una franja superior abalaustrada. Está coronado por un alero dentado y cubierta de tejas. En los paramentos se han dejado dos zonas de piedra vista.

ELEMENTOS DISCORDANTES: Muro con piedra vista (turronado) en fachada. Mortero de cemento en cumbrera, limatesas y limahoyas en cubierta protegida.

PATOLOGÍAS, RIESGOS Y MEDIDAS A ADOPTAR:
La fachada del inmueble se encuentra en buen estado de conservación. La parte inferior de la puerta de entrada está afectada por xilófagos.
Medidas a adoptar: Realizar operaciones de mantenimiento de forma periódica.

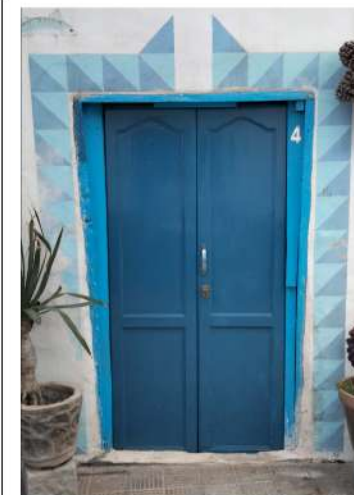
PUERTA DE MADERA

ELEMENTOS SINGULARES: En fachada: alero de teja y puerta de madera.
