INFORMACIÓN GENERAL

DIRECCIÓN POSTAL: Calle Mequinez, 57

REFERENCIA CATASTRAL: 7744902CS4474S

ÁREA URBANA: Casco Histórico CH-4 | La Ranilla

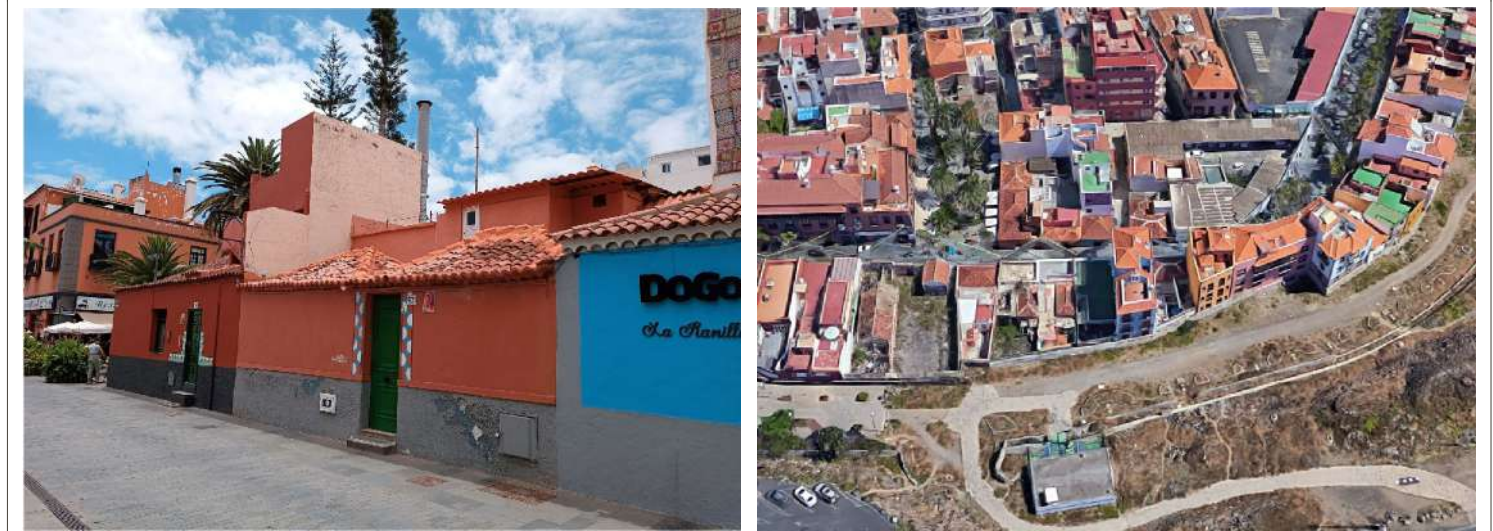
FOTOGRAFÍAS

Casa terrera de planta rectangular con cubierta doble a cuatro aguas y un solo hueco en fachada para puerta.

El inmueble tiene un zócalo y escalón para el acceso a la puerta de entrada. La carpintería ha sido modificada, siendo hoy en día una puerta de PVC. El inmueble tiene policromía de figuras animales y una figura antropopaica. No se ha podido acceder al interior, por lo que no conocemos su estado patrimonial.

ELEMENTOS DISCORDANTES: Zócalo a la tirolesa rematado con moldura, registros (contadores de luz), cableado, sustitución de carpintería original de madera por carpintería metálica en fachada.

Aparentemente el inmueble se encuentra en buen estado de conservación sólo presenta unas pequeñas eflorescencia y desconches, fruto de las humedades de capilaridad procedentes del suelo.

Medidas a adoptar: Realizar operaciones de mantenimiento de forma periódica.

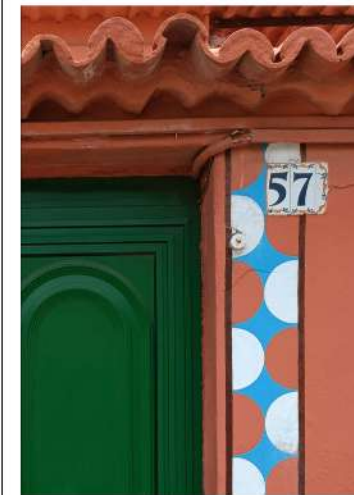
ALERO DE TEJA

ELEMENTOS SINGULARES: En fachada: alero de teja.
