INFORMACIÓN GENERAL

DIRECCIÓN POSTAL: Plaza Benito Pérez Galdós, 8

REFERENCIA CATASTRAL: 7744904CS4474S

ÁREA URBANA: Casco Histórico CH-4 | La Ranilla

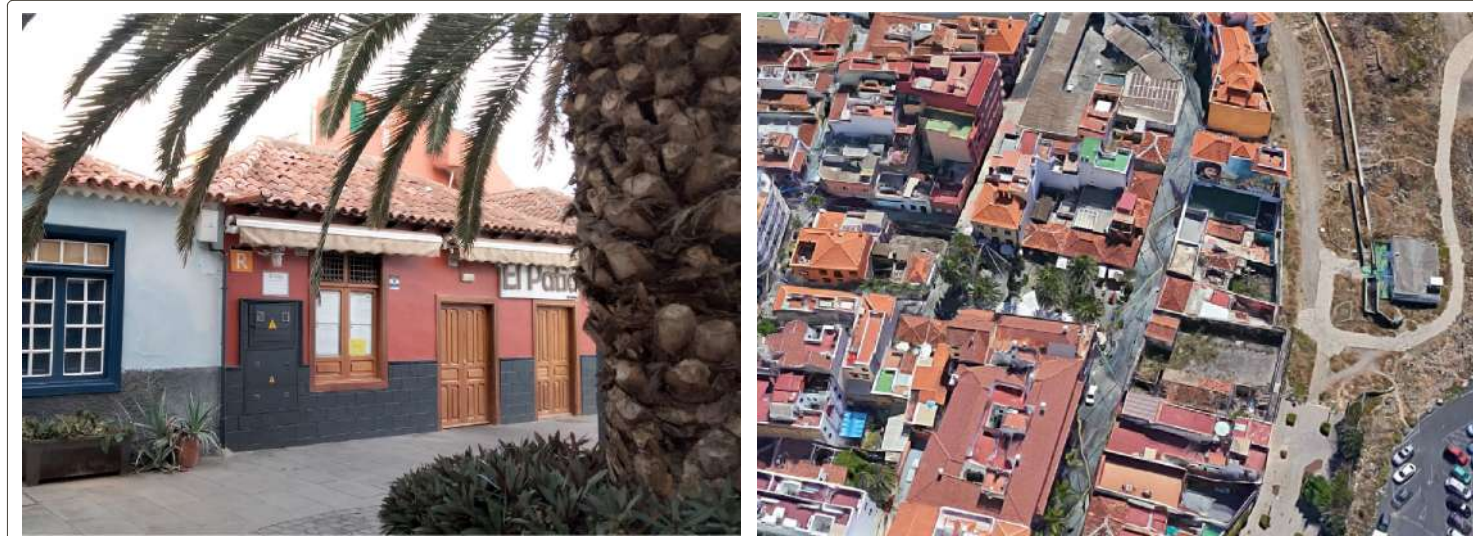
FOTOGRAFÍAS

Casa terrera de planta rectangular con cubierta a cuatro aguas y azotea. La fachada sigue un esquema ventana-puerta-puerta y zócalo.

El inmueble ha sido rehabilitado para su transformación como local de restauración. Las carpinterías son nuevas. El inmueble está coronado por un alero de madera a base de canes y gárgolas. No se ha podido acceder a su interior, por lo que no conocemos su estado patrimonial.

PATOLOGÍAS, RIESGOS Y MEDIDAS A ADOPTAR:
Aparentemente el inmueble se encuentra en buen estado de conservación.
Medidas a adoptar: Realizar operaciones de mantenimiento de forma periódica.

ESTADO DE CONSERVACIÓN: Bueno

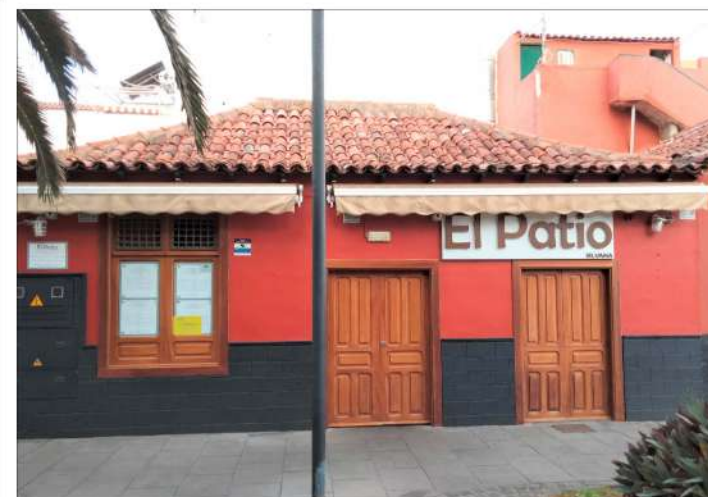
FACHADA FE

ELEMENTOS SINGULARES: En fachada: alero, gárgola de madera así como la fisonomía, composición formal y material de las carpinterías.

ELEMENTOS DISCORDANTES: Zócalo de aplacado de piedra, registros (contadores de luz), cableado, toldos y cartelera en fachada.
