**INFORMACIÓN GENERAL**

**DIRECCIÓN POSTAL:** Calle Teobaldo Power, 2  
**REFERENCIA CATASTRAL:** 7844708CS4474S

**ÁREA URBANA:** Casco Histórico CH-4 | La Ranilla

CÓDIGO DE FICHA VINCULADO: ET-CJ-CH4-06.08

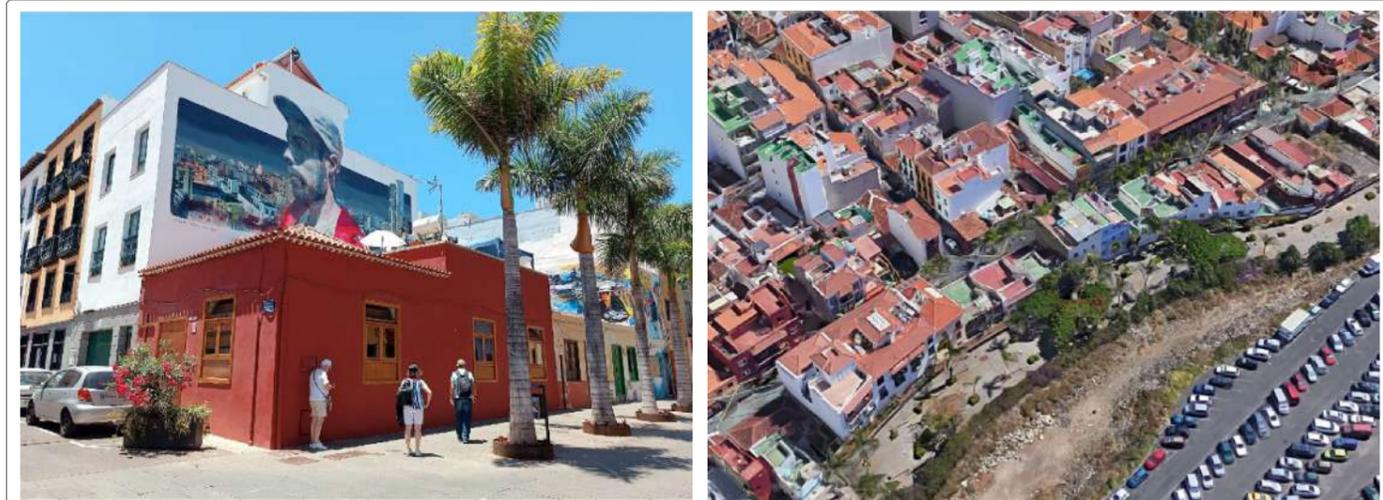
**FOTOGRAFÍAS**

Casa terrera de planta rectangular con cubierta a cuatro aguas y azotea y un esquema en fachada principal de puerta-ventana.

El inmueble ha sido rehabilitado cambiando las carpinterías de la fachada. La puerta principal es de doble hoja de madera y las ventanas, tanto de la fachada principal como los tres huecos de la fachada hacia la calle Mequinez son de doble hoja acristalada con un antepecho liso horizontal y una franja superior acristalada. En su fachada principal tiene una cruz adosada. El inmueble lo recorre un alero dentado en la crujía principal, mientras que el cuerpo con una leve elevación tiene un parapeto. No se ha podido acceder al interior, por lo que no conocemos su estado patrimonial.

Aparentemente el inmueble se encuentra en buen estado de conservación.

**Medidas a adoptar:** Realizar operaciones de mantenimiento de forma periódica.

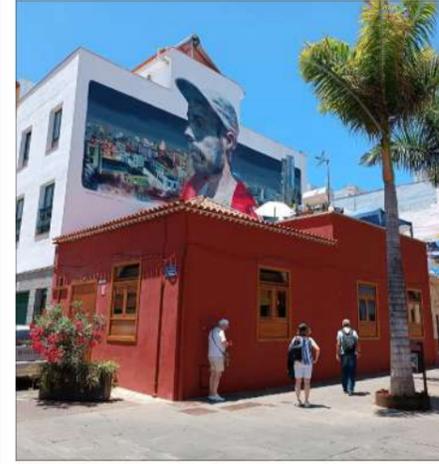
FACHADA FE

**ELEMENTOS SINGULARES:** En fachadas: alero de teja, fisonomía, composición formal y material de las carpinterías y cruz de madera.

**ELEMENTOS DISCORDANTES:** Registros (contador de agua y luz) y cableado en fachadas.
