PLAN ESPECIAL DE PROTECCIÓN
DEL CONJUNTO HISTÓRICO DE
PUERTO DE LA CRUZ

Catálogo de Protección

Tomo II.7

EQUIPO TÉCNICO DE GESPLAN S.A.

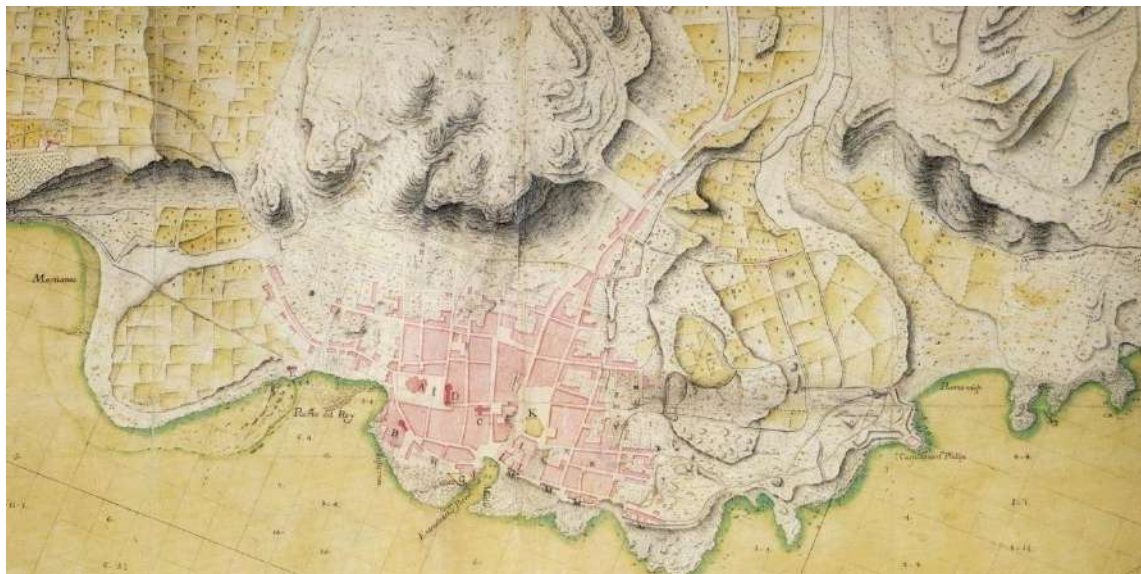
Ilustración Plano A. Riviere con el trazado de las principales calles del Puerto de la Cruz (C. 1740)

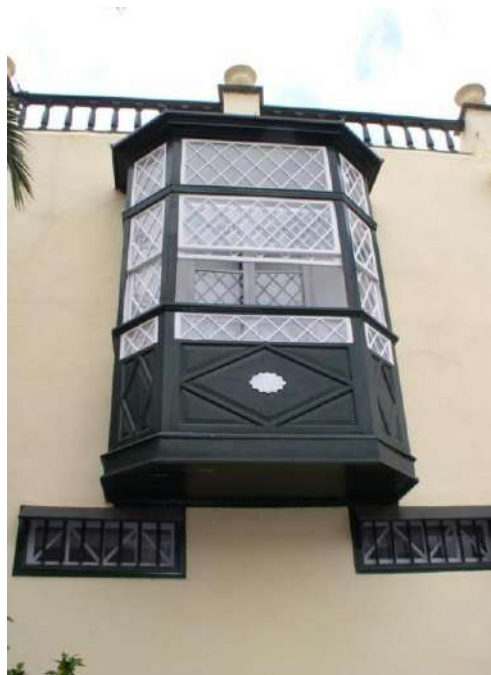
Ilustración Balcón cerrado del Sitio Litre, con cubierta de zinc.

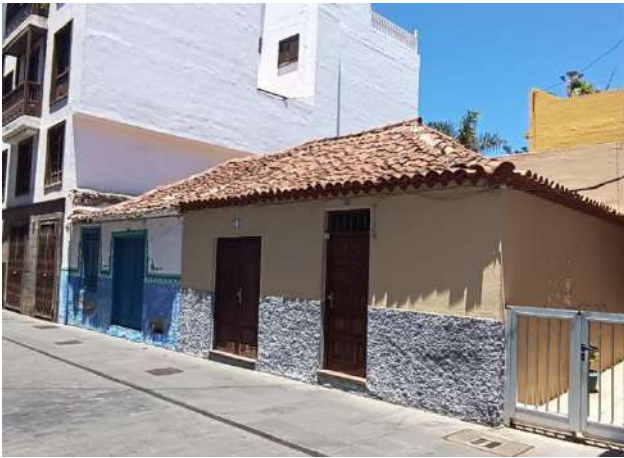
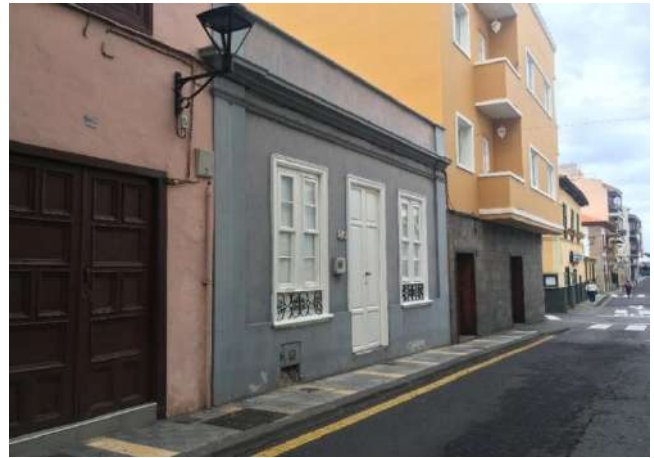
Ilustración izquierda. Terrera con cubierta inclinada. Ilustración derecha Terrera con fachada clasicista

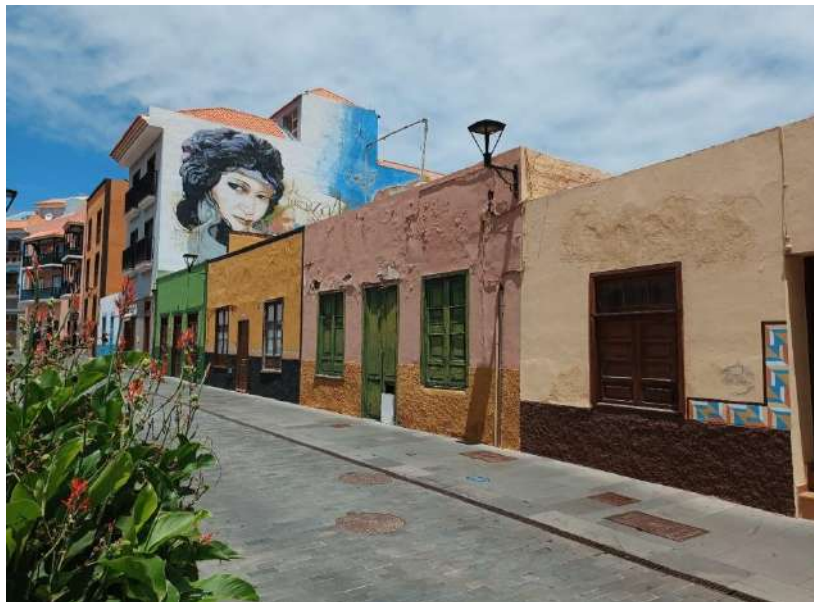
Ilustración Vivienda del siglo XX al que se ha sustituido techumbre inclinada por azotea y paramento

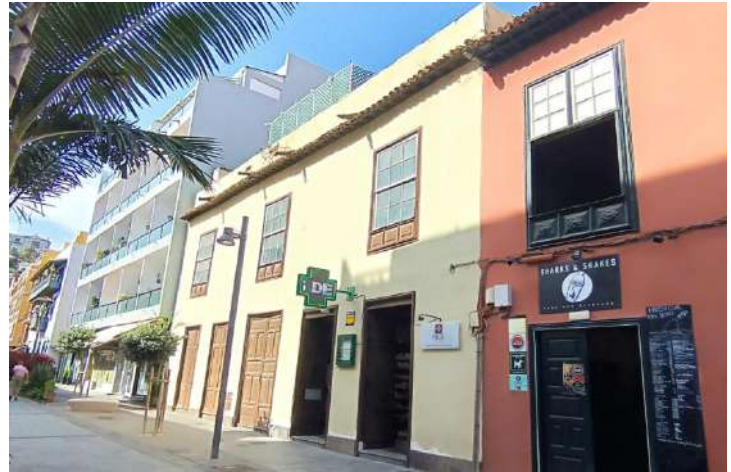
Ilustración izquierda Vivienda sobradada con fachada simétrica. Ilustración derecha Fachada asimétrica por puertas añadidas
