INFORMACIÓN GENERAL

DIRECCIÓN POSTAL: Calle El Lomo, 30

REFERENCIA CATASTRAL: 7844718CS4474S

ÁREA URBANA: Casco Histórico CH-4 | La Ranilla

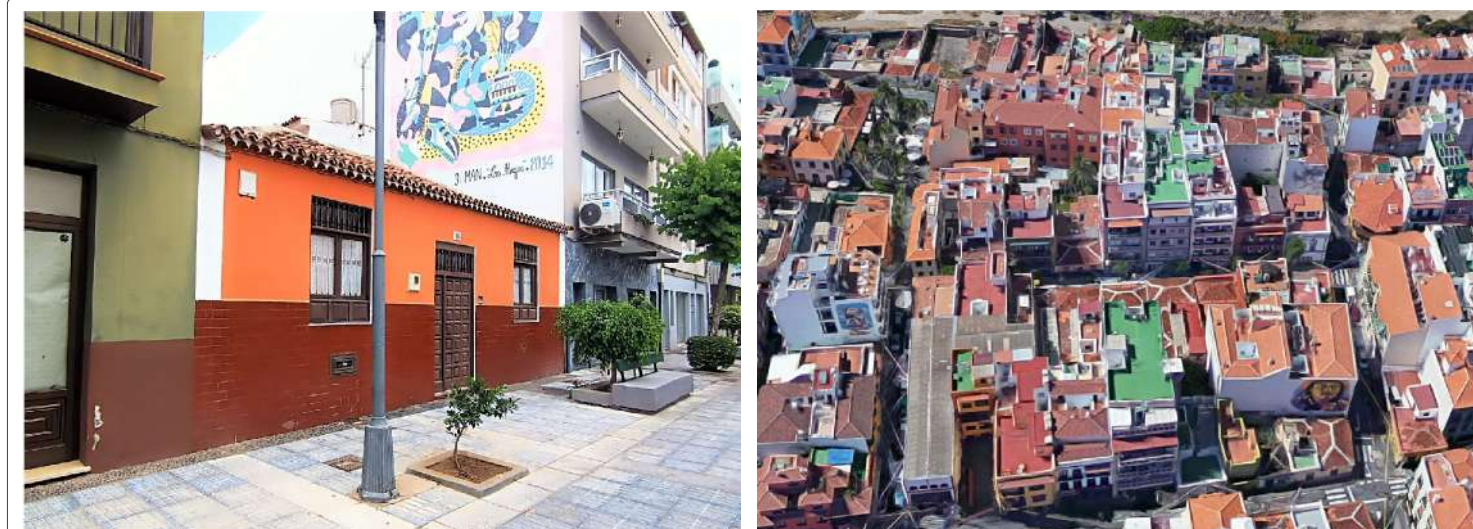
FOTOGRAFÍAS

Casa terrera con planta rectangular y patio trasero. Tiene una cubierta a cuatro aguas y un esquema en fachada de ventana-puerta-ventana.

Ha sido rehabilitado. Las carpinterías de la ventana son de doble hoja acristalada y un antepecho con tres cojinetes lisos horizontales y una franja superior con balaustres. La puerta de acceso principal es de una hoja de gran tamaño con cojinetes horizontales y una franja superior con balaustres. El inmueble está coronado por un alero dentado. No se ha podido acceder al interior, por lo que no conocemos su estado patrimonial.

PATOLOGÍAS, RIESGOS Y MEDIDAS A ADOPTAR:
Aparentemente el inmueble se encuentra en buen estado de conservación. Las carpinterías están quemadas por el sol y la falta de mantenimiento.
Medidas a adoptar: Realizar operaciones de mantenimiento de forma periódica.

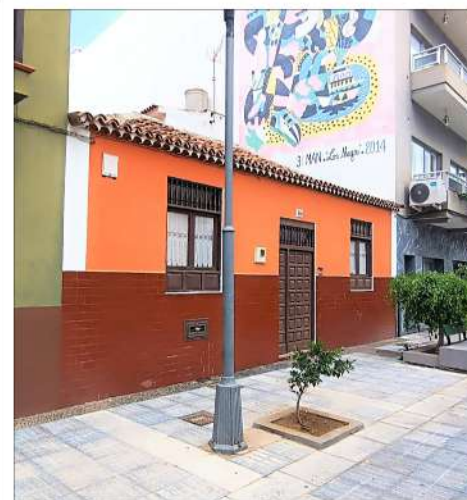
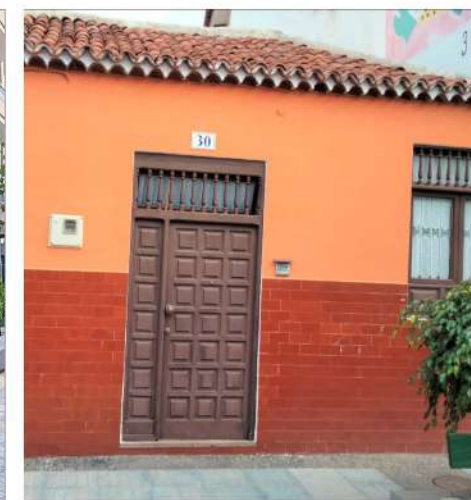
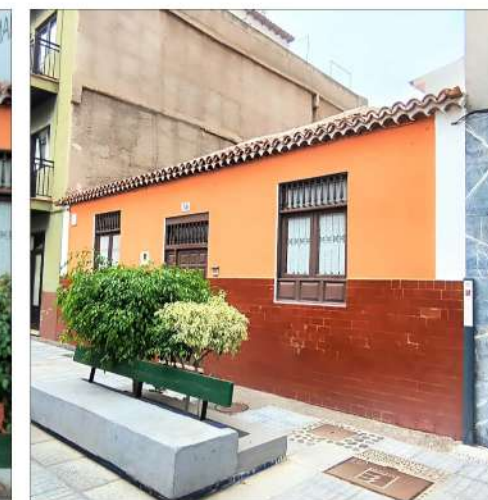
FACHADAS

ELEMENTOS SINGULARES: En fachada: alero de teja así como la fisonomía, composición formal y material de las carpinterías.

ELEMENTOS DISCORDANTES: Registros (contador de agua y luz), revestimiento de zócalo y cableado en fachada. Mortero de cemento en cumbra, limatesas y limahoyas en cubierta protegida.
