**INFORMACIÓN GENERAL**

**DIRECCIÓN POSTAL:** Calle La Peñita, 1  
**REFERENCIA CATASTRAL:** 7844724CS4474S

**ÁREA URBANA:** Casco Histórico CH-4 | La Ranilla

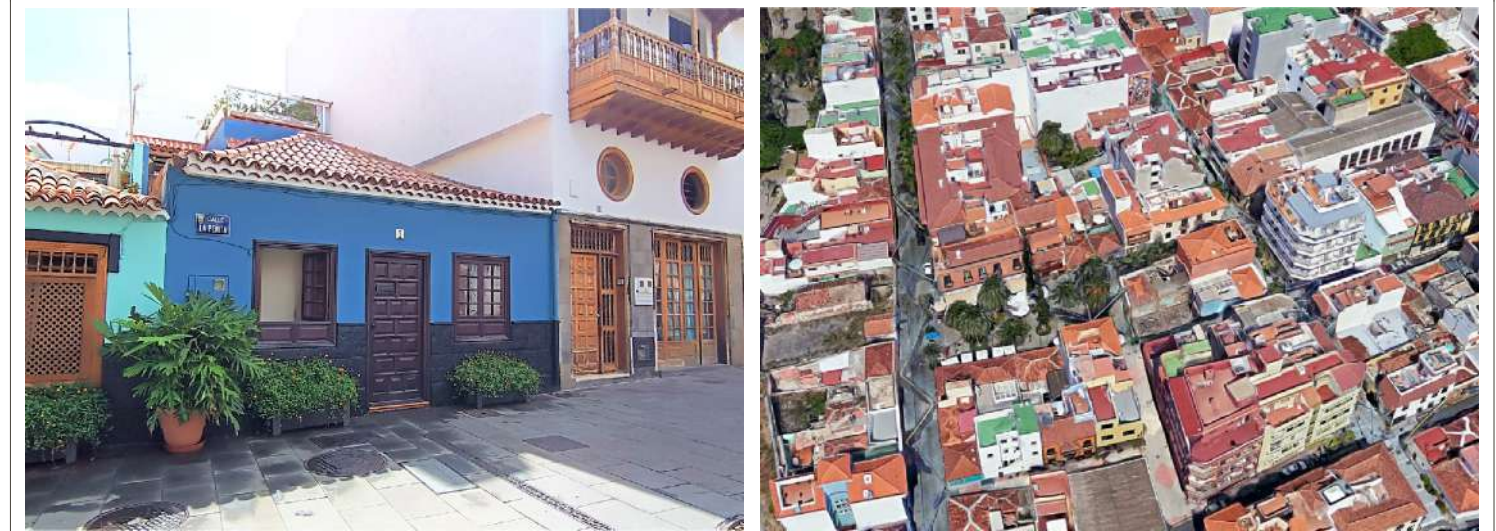
**FOTOGRAFÍAS**

Casa terrera con planta rectangular y cubierta a cuatro aguas y azotea con zócalo de cantería. Sigue un esquema en fachada de ventana-puerta-ventana.

El inmueble ha sido rehabilitado. Las carpinterías se han modificado, siendo las ventanas de doble hoja con cojinetes horizontales en el antepecho y una puerta de una hoja con cojinetes cuadrangulares y horizontales. El coronamiento es a partir de un alero dentado. No se ha podido acceder al interior, por lo que no conocemos su estado patrimonial.

**ELEMENTOS DISCORDANTES:** Registros (contador de agua), bajante, cableado y aplacado de zócalo en fachada.

**INTERVENCIONES REALIZADAS:** Rehabilitación de fachada, con sustitución de carpinterías.

**PATOLOGÍAS, RIESGOS Y MEDIDAS A ADOPTAR:**  
Aparentemente el inmueble se encuentra en buen estado de conservación.  
**Medidas a adoptar:** Realizar operaciones de mantenimiento de forma periódica.

**ESTADO DE CONSERVACIÓN:** Bueno

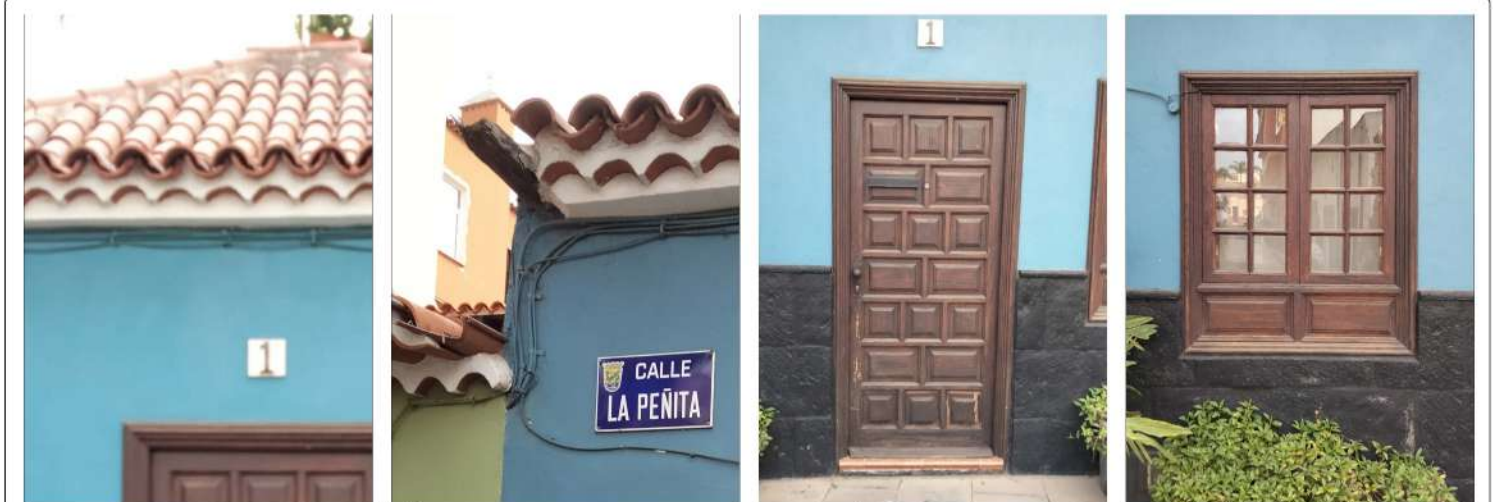
**ELEMENTOS SINGULARES**

**ELEMENTOS SINGULARES:** En fachada: alero de teja, gárgola de madera así como la fisonomía, composición formal y material de las carpinterías.

ALERO DE TEJAS

GÁRGOLA

FISIONOMÍA DE PUERTA

FISIONOMÍA DE VENTANA
