**DIRECCIÓN POSTAL:** Calle Teobaldo Power, 7

**REFERENCIA CATASTRAL:** 7944719CS4474S

**ÁREA URBANA:** Casco Histórico CH-4 | La Ranilla

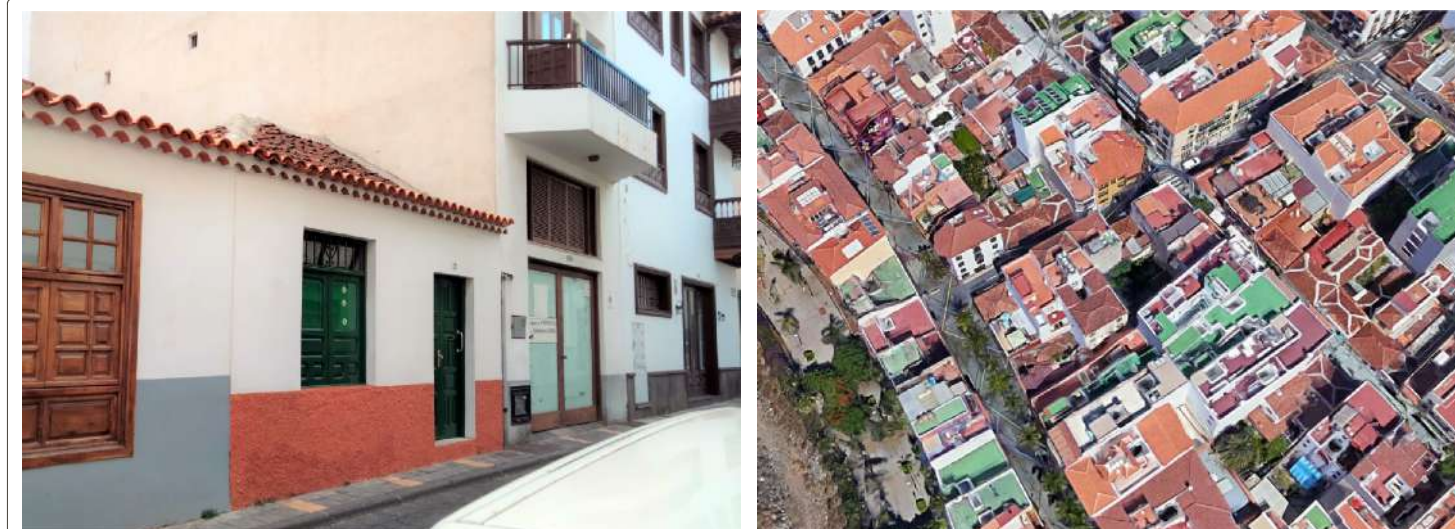
### FOTOGRAFÍAS

Casa terrera de planta rectangular con cubierta a tres aguas y zócalo a la tirolesa. Sigue el esquema en fachada de huecos ventana-puerta.

El inmueble ha sido rehabilitado. Las carpinterías en ventana han sido modificadas, siendo de dos hojas acristaladas con antepecho de cojinetes horizontales y cuadrangulares y una franja superior acristalada abisagrada con apertura hacia el interior y una decoración de rejería forjada. La puerta también ha sido modificada siendo de una hoja con cojinetes horizontales y verticales. Está coronado por un alero dentado. No se ha podido acceder al interior, por lo que no conocemos su estado patrimonial.

**ELEMENTOS DISCORDANTES:** Zócalo a la tirolesa en fachada. Mortero de cemento en cumbre, limatesas y limahoyas en cubierta protegida.

**PATOLOGÍAS, RIESGOS Y MEDIDAS A ADOPTAR:**  
Aparentemente el inmueble se encuentra en buen estado de conservación.  
**Medidas a adoptar:** Realizar operaciones de mantenimiento de forma periódica.

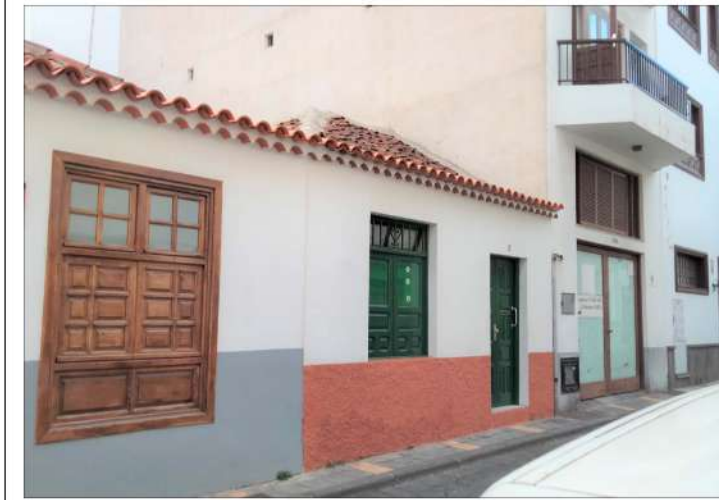
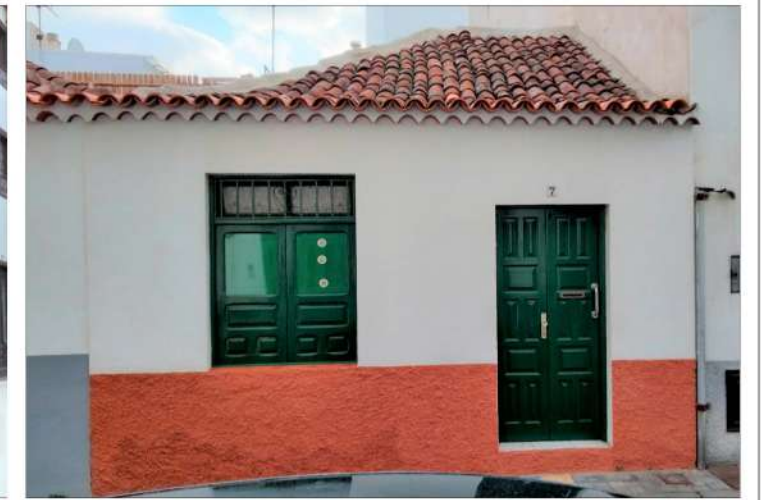
FACHADA FE 1:150  
 C/ Teobaldo Power, 7

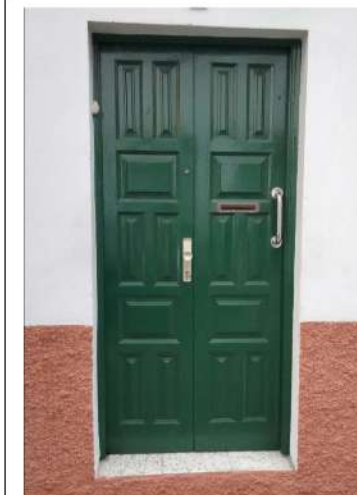
FISIONOMÍA PUERTA

**ELEMENTOS SINGULARES:** En fachada: alero de tejas así como la fisionomía, composición formal y material de las carpinterías.
