INFORMACIÓN GENERAL

DIRECCIÓN POSTAL: Calle Cruz Verde, 3

REFERENCIA CATASTRAL: 7944913CS4474S

ÁREA URBANA: Casco Histórico CH-4 | La Ranilla

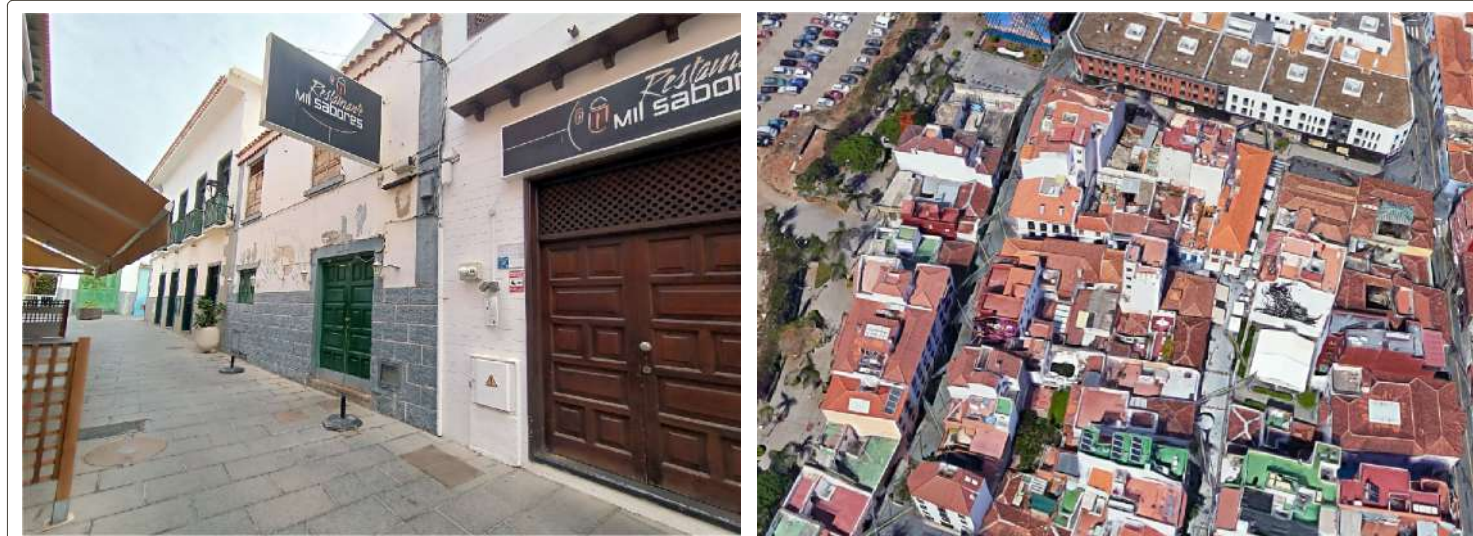
FOTOGRAFÍAS

La fachada del inmueble presenta eflorescencias, desconches de la pintura debido a las humedades de capilaridad del suelo. Las carpinterías están agrietadas y quemadas por el sol y la falta de mantenimiento.

Medidas a adoptar: Resolver las humedades y proceder a sanear los muros de fachada.
