INFORMACIÓN GENERAL

DIRECCIÓN POSTAL: Calle Pérez Zamora, 6

REFERENCIA CATASTRAL: 7944915CS4474S

ÁREA URBANA: Casco Histórico CH-4 | La Ranilla

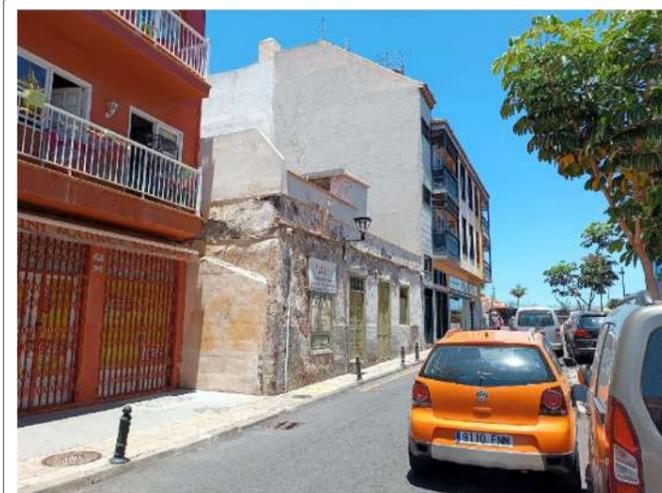
FOTOGRAFÍAS

El inmueble se encuentra en mal estado de conservación. La carpintería de la ventana izquierda solo conserva el antepecho de cojinete horizontal. Las puertas son de doble hoja. Una tiene decoración a base de cojinetes horizontales y verticales y franja superior abalaustrada, mientras la otra sigue una composición más tradicional con tres cojinetes verticales. La ventana derecha es de menor tamaño y se ha modificado como salida de ventilación. Está coronado por un parapeto en toda la fachada. No se ha podido acceder al interior, por lo que no conocemos su estado patrimonial.

El inmueble se encuentra en un estado total de abandono, la cubierta ha colapsado parcialmente. El muro de fachada presenta grandes desconches y eflorescencias, fruto de las humedades de capilaridad procedentes del terreno y la falta de mantenimiento. Las carpinterías están quemadas por el sol y en mal estado de conservación.

Medidas a adoptar: Realizar la rehabilitación del inmueble.

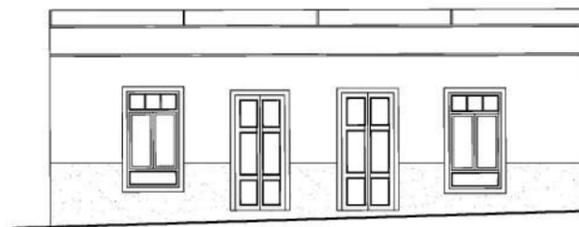
FACHADA FE 1:150
 C/ Pérez Zamora, 6

Casa terrera de planta rectangular con cubiertas a cuatro aguas, azoteas y zócalo a la tirolesa. Sigue un esquema de huecos en fachada de ventana-puerta-puerta-ventana.

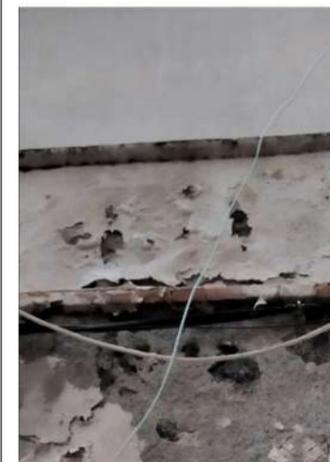
CORNISAS

ELEMENTOS SINGULARES: En fachada: cornisas, puerta de madera derecha así como la fisonomía, composición formal y material de la ventana izquierda.
