**DIRECCIÓN POSTAL:** Calle San Felipe, 10

**REFERENCIA CATASTRAL:** 7943212CS4474S

**ÁREA URBANA:** Casco Histórico CH-4 | La Ranilla

**FOTOGRAFÍAS**

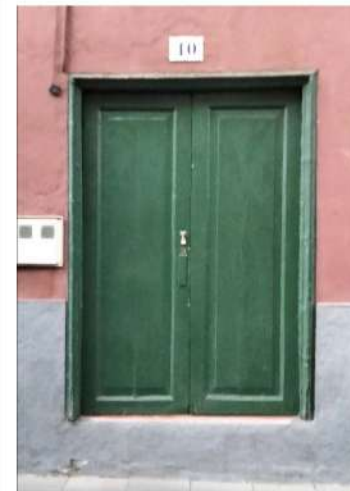
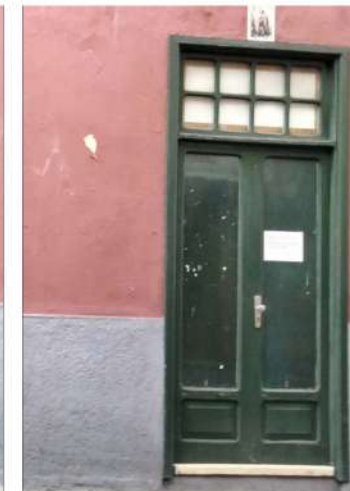
PUERTA DE MADERA

**ELEMENTOS SINGULARES:** En fachada: cruz, puertas y ventana de madera.
