### INFORMACIÓN GENERAL

DIRECCIÓN POSTAL: Calle San Felipe, 24

REFERENCIA CATASTRAL: 7943218CS4474S

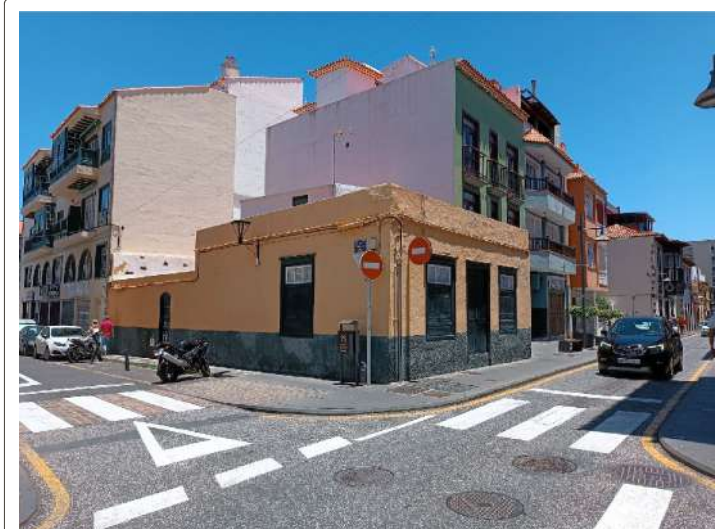
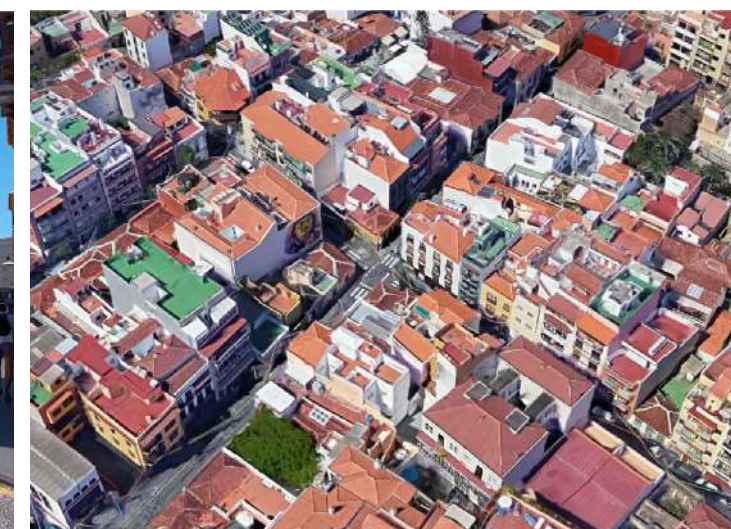
### FOTOGRAFÍAS

Casa terrera de planta rectangular con cubierta a cuatro aguas, azotea y zócalo a la tirolesa que recorre la fachada de la calle San Felipe y Teobaldo Power. El esquema de huecos en la fachada hacia la calle San Felipe es de ventana-puerta-ventana.

El inmueble ha sido rehabilitado. El esquema de carpintería de las ventanas sigue una tipología francesa de doble hoja de madera con postigos, antepecho con cojinete horizontal liso y franja superior acristalada. La puerta está algo elevada de la zona viaria, siendo su carpintería de doble hoja de madera con cojinetes verticales. En la fachada de la Teobaldo Power, el hueco de ventana sigue la tipología de las ventanas de la fachada principal. Con el crecimiento del inmueble, se le añadió una puerta enmarcada en un arco rebajado de madera. El inmueble está coronado por un parapeto que recorre ambas fachadas. No se ha podido acceder al interior, por lo que no conocemos su estado patrimonial.

**PATOLOGÍAS, RIESGOS Y MEDIDAS A ADOPTAR:**  
Aparentemente el inmueble se encuentra en buen estado de conservación sólo presenta unas eflorescencias, fruto de las humedades de capilaridad procedentes del suelo.  
**Medidas a adoptar:** Realizar operaciones de mantenimiento de forma periódica.

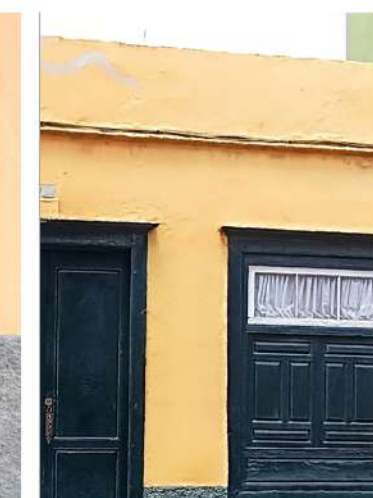
CORNISA

**ELEMENTOS SINGULARES:** En fachadas: cornisa así como la fisonomía, composición formal y material de las carpinterías.
