INFORMACIÓN GENERAL

DIRECCIÓN POSTAL: Calle El Lomo, 35

REFERENCIA CATASTRAL: 7843504CS4474S

ÁREA URBANA: Casco Histórico CH-4 | La Ranilla

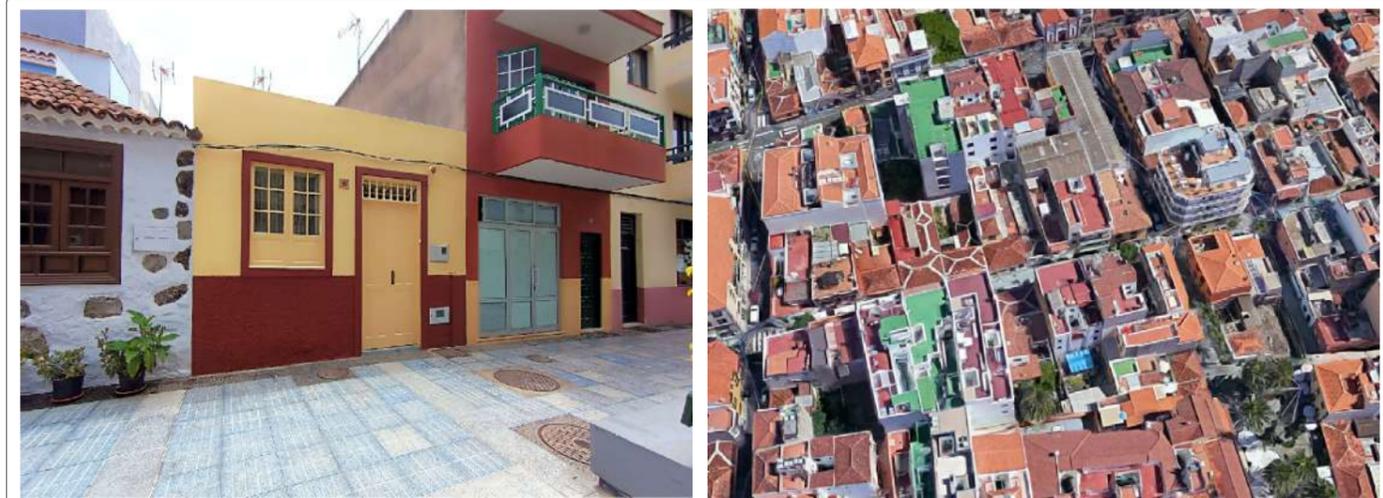
FOTOGRAFÍAS

Casa terrera de planta rectangular con cubierta a dos y tres aguas con zócalo a la tirolesa. Sigue un esquema de huecos ventana-puerta

El inmueble ha sido rehabilitado. Las carpinterías de la ventana se componen de doble hoja acristalada y cojinete horizontal en el antepecho. La puerta es de doble hoja con cojinetes verticales y una franja superior acristalada abisagrada con apertura hacia el interior y una decoración a base de balaustres. Está coronado por un parapeto de gran altura. No se ha podido acceder al interior, por lo que no conocemos su estado patrimonial.

ELEMENTOS DISCORDANTES: Zócalo a la tirolesa, registros (contador de agua y luz), bajante y cableado en fachada. Mortero de cemento en cumbra, limatesas y limahoyas en cubierta protegida.

PATOLOGÍAS, RIESGOS Y MEDIDAS A ADOPTAR:
Aparentemente el inmueble se encuentra en buen estado de conservación.
Medidas a adoptar: Realizar operaciones de mantenimiento de forma periódica.
