INFORMACIÓN GENERAL

DIRECCIÓN POSTAL: Calle El Lomo, 29

REFERENCIA CATASTRAL: 7843507CS4474S

ÁREA URBANA: Casco Histórico CH-4 | La Ranilla

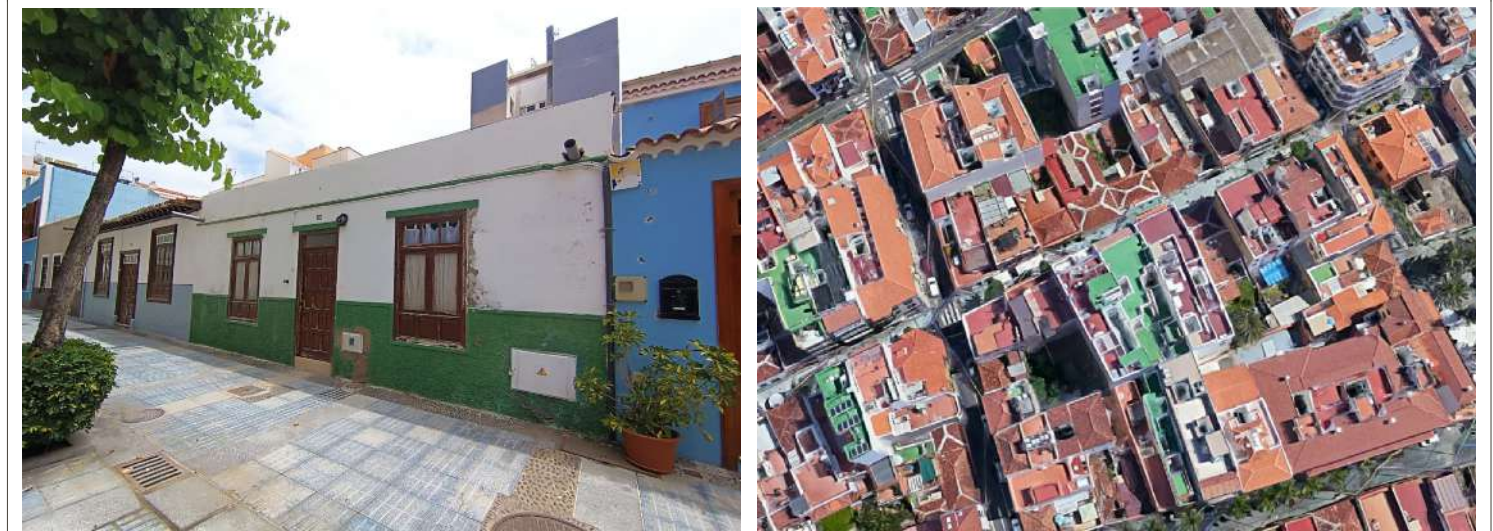
FOTOGRAFÍAS

Casa terrera de planta rectangular con cubiertas a un agua en cubierta principal y en cuerpos traseros con zócalo a la tirolesa. Sigue un esquema en fachada de ventana-puerta-ventana.

El inmueble ha sido rehabilitado. En el año 2020-2021 se ha modificado la cubierta a cuatro aguas original por una a un agua en la crujía principal y lateral. Las ventanas son de doble hoja acristalado, antepecho de tres cojinetes cuadrangulares y una franja superior acristalado. La puerta está sobre un escalón, siendo de una hoja con cojinetes verticales y una franja superior acristalada. Los huecos tienen una moldura adintelada en la cornisa. El inmueble está coronado con un parapeto. No se ha podido acceder al interior, por lo que no conocemos su estado patrimonial.

Aparentemente el inmueble se encuentra en buen estado de conservación. Las carpinterías están agrietadas y quemadas por el sol y la falta de mantenimiento. Se observan algunos desconches en la pintura.

Medidas a adoptar: Realizar operaciones de mantenimiento de forma periódica.

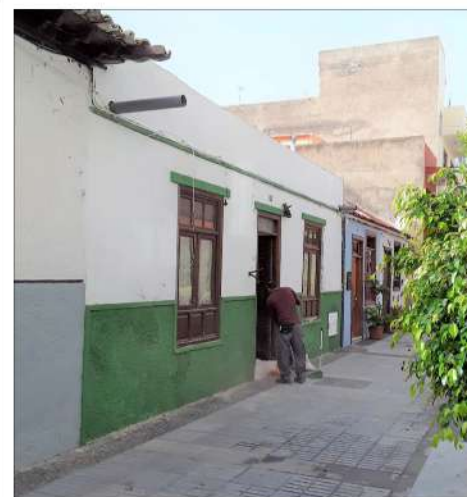
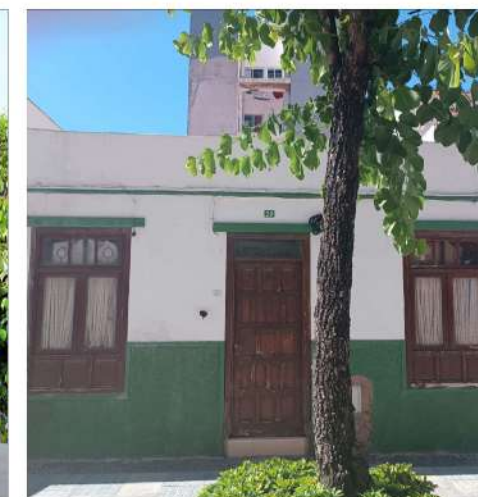
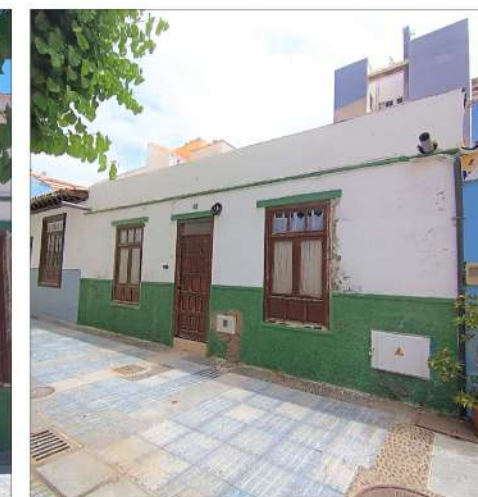
FACHADA FE

ELEMENTOS DISCORDANTES: Registros (contadores de agua y luz), cableado, zócalo a la tirolesa, tubos de PVC a modo de vierteaguas, moldura que distingue el zócalo y desconches en el revestimiento exterior de la fachada. Alteración de la morfología y altura de la cumbre de las cubiertas de teja árabe a cuatro aguas protegidas originales.

CRITERIOS DE INTERVENCIÓN PARTICULAR: Se deberá recuperar la morfología, pendiente y acabado exterior original de la cubierta protegida en la primera crujía del inmueble.

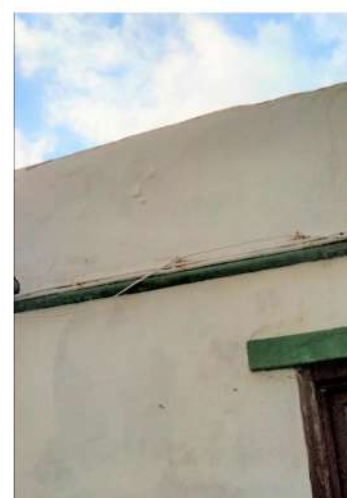
CORNISA

ELEMENTOS SINGULARES: En fachada: cornisa, puerta y ventanas de madera.
