INFORMACIÓN GENERAL

DIRECCIÓN POSTAL: Calle El Lomo, 27

REFERENCIA CATASTRAL: 7843508CS4474S

ÁREA URBANA: Casco Histórico CH-4 | La Ranilla

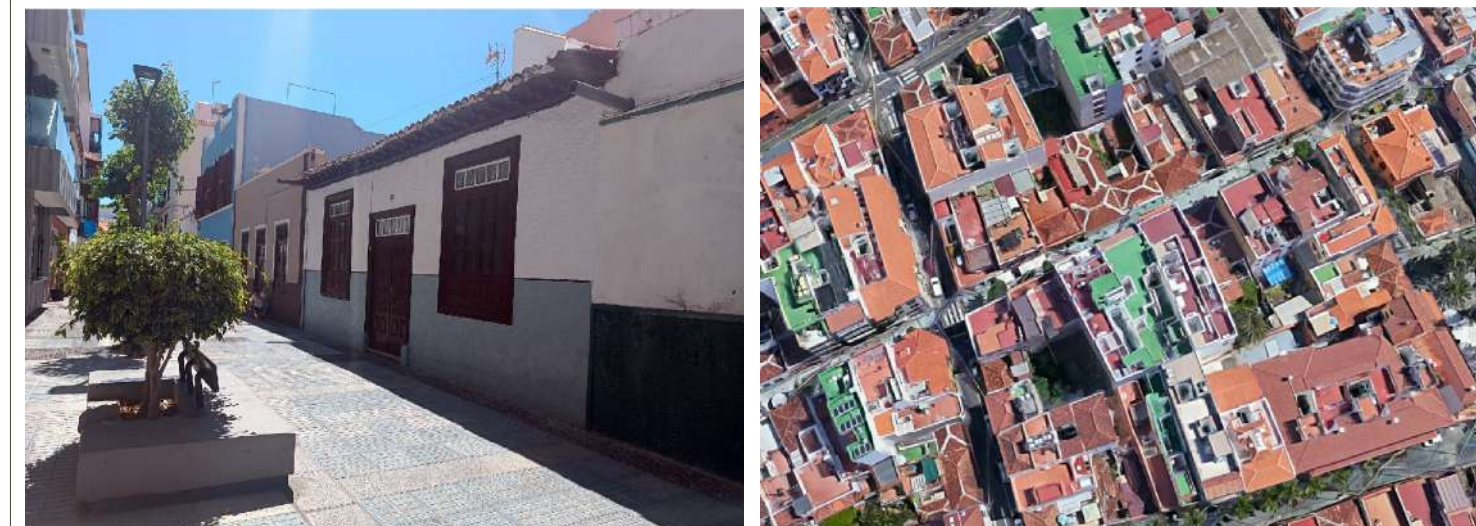
FOTOGRAFÍAS

Casa terrera de planta rectangular con patio interior, cubierta a cuatro aguas y zócalo a la tirolesa. Sigue un esquema de huecos en fachada de ventana-puerta-ventana.

La carpintería de las ventanas en la fachada principal son de doble hoja acristalada con antepecho de cojinetes horizontales y una franja superior acristalada. La puerta de acceso al inmueble es de doble hoja con decoración a base de cojinetes lisos y en relieve con franja superior acristalada. El inmueble está coronado por un alero de madera con canes. No se ha podido acceder al interior, por lo que no conocemos su estado patrimonial.

ELEMENTOS DISCORDANTES: Cableado, base de mortero en tapajunta de la puerta, enfoscado a la tirolesa en fachada. Mortero de cemento en cumbreras, limatesas y limahoyas en cubiertas protegidas.

PATOLOGÍAS, RIESGOS Y MEDIDAS A ADOPTAR:
Aparentemente el inmueble se encuentra en buen estado de conservación.
Medidas a adoptar: Realizar operaciones de mantenimiento de forma periódica.

ESTADO DE CONSERVACIÓN: Bueno

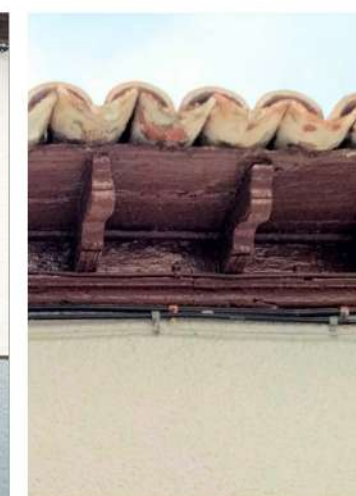
ALERO DE MADERA

ELEMENTOS SINGULARES: En fachada: alero, gárgola de madera así como la fisionomía, composición formal y material de las carpinterías.
