DIRECCIÓN POSTAL: Calle Teobaldo Power, 20

REFERENCIA CATASTRAL: 7843514CS4474S

ÁREA URBANA: Casco Histórico CH-4 | La Ranilla

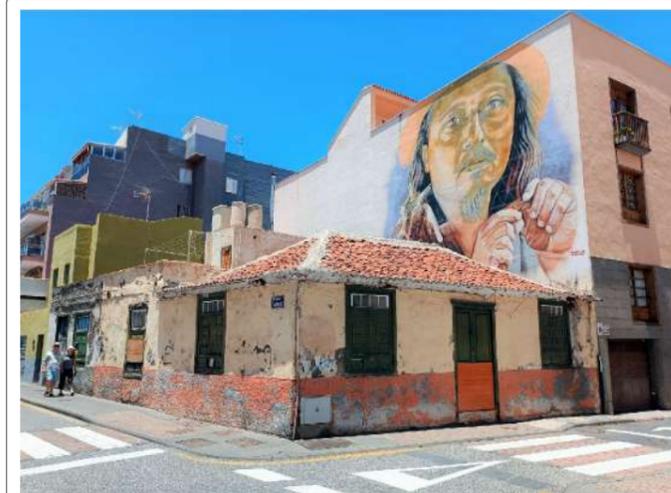
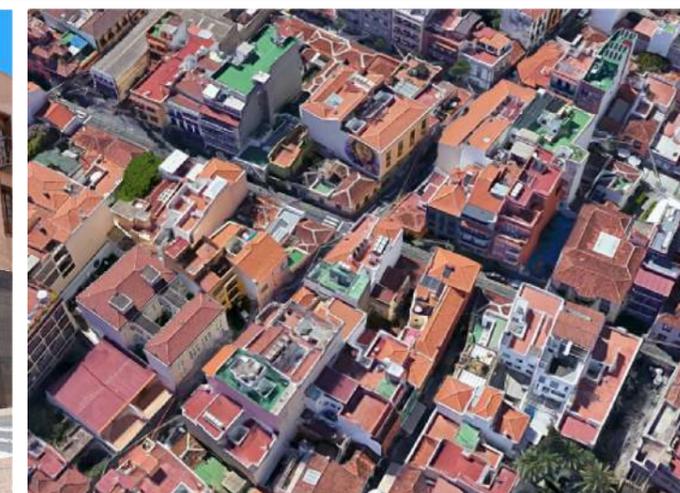
FOTOGRAFÍAS

El inmueble se encuentra en mal estado. Hacia la fachada Teobaldo Power, las ventanas siguen una tipología de ventana francesa, con doble hoja y postigo, antepecho de tres cojinetes lisos horizontales y una franja superior acristalada. La puerta es de doble hoja de cojinetes verticales y está enmarcado en su sobre con una moldura de cornisa. Hacia la fachada San Felipe, están situadas dos ventanas de huecos de diferentes tamaños. La de menor tamaño pertenece a la crujía principal del inmueble con el mismo esquema que las anteriores. La de mayor tamaño se sitúa en un cuerpo añadido durante el siglo XX con doble hoja de madera, dos cojinetes en el antepecho y una franja superior acristalada de mayor tamaño. El inmueble está coronado por un alero dentado en el cuerpo principal y un parapeto en el cuerpo añadido. No se ha podido acceder al interior, por lo que no conocemos su estado patrimonial.

El inmueble está abandonado, presenta numerosos desconches, eflorescencias y pérdida de parte del enfoscado, debido a las humedades de capilaridad procedentes del suelo y a las filtraciones procedentes de la cubierta. Se observan varias fisuras en las fachadas. Las carpinterías están quemadas por el sol y en mal estado de conservación.

Medidas a adoptar: Realizar inspección de la fachada por técnico competente para evitar que las grietas sigan avanzando, sanear la fachada. Realizar operaciones de mantenimiento de forma periódica.

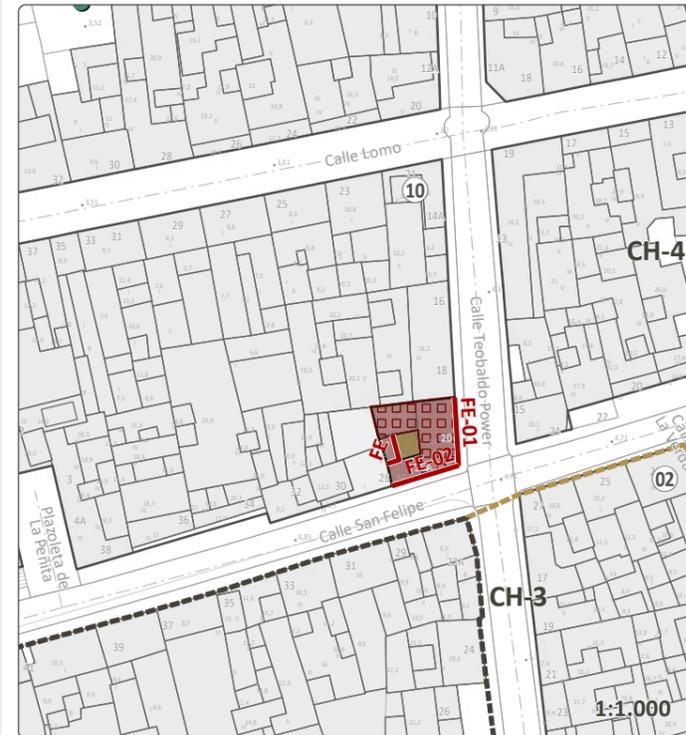
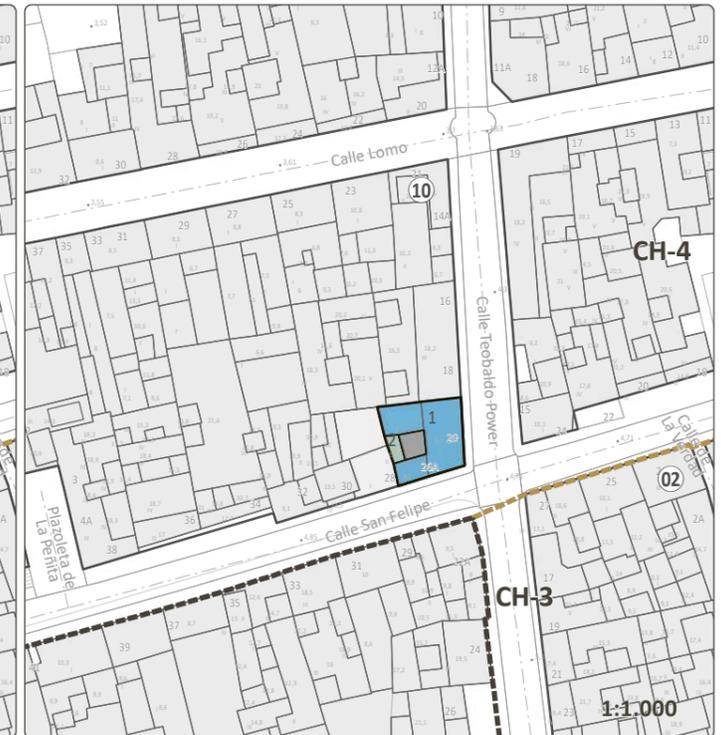
Nº de plantas: Según plano

Ocupación:

CRITERIOS DE INTERVENCIÓN PARTICULAR: Se considerará como altura máxima el número de plantas preexistente de la edificación protegida.

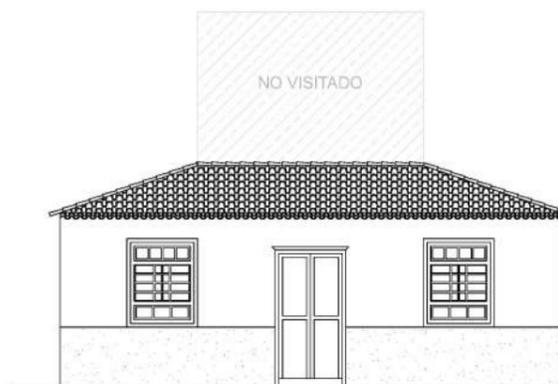
FACHADA FE01 1:150
 C/ Teobaldo Power, 20

Casa terrera de planta rectangular con distribución a partir de un patio interior, cubiertas a cuatro aguas y azoteas y zócalo a la tirolesa. Fachadas hacia la calle Teobaldo Power y San Felipe, siendo la principal la primera con una distribución de huecos en fachada de ventana-puerta-ventana.

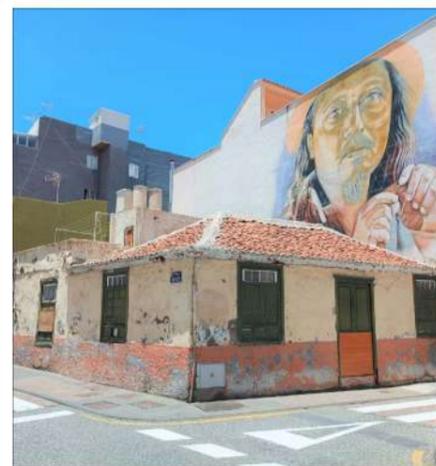
FACHADAS

ELEMENTOS DISCORDANTES: Zócalo a la tirolesa, registros (contador de luz), cableado, desconches en el revestimiento exterior y mal estado de conservación de las carpinterías de las fachadas.

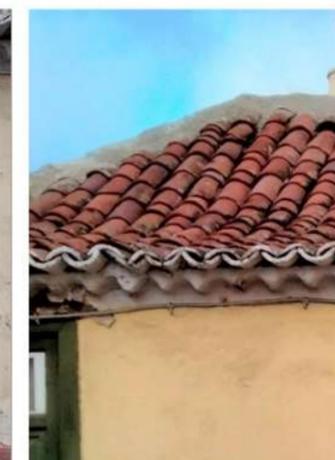
ALERO DE TEJA

ELEMENTOS SINGULARES: En fachadas: alero de teja, gárgola, de madera así como la fisonomía, composición formal y material de las carpinterías.
