INFORMACIÓN GENERAL

DIRECCIÓN POSTAL: Calle San Felipe, 28

REFERENCIA CATASTRAL: 7843515CS4474S

ÁREA URBANA: Casco Histórico CH-4 | La Ranilla

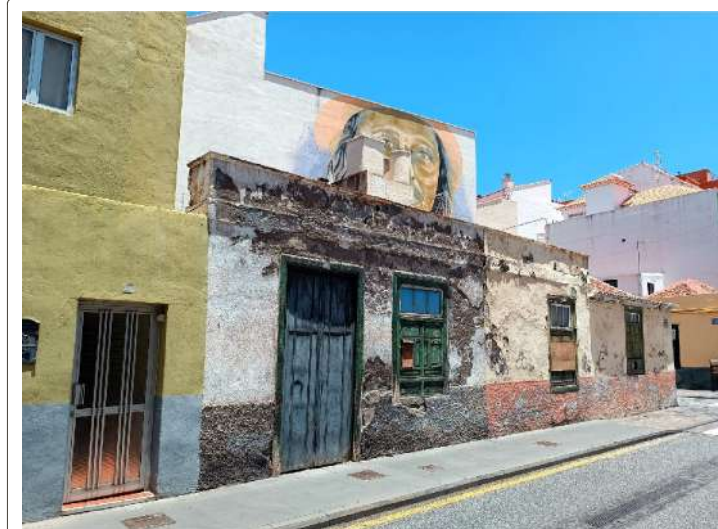
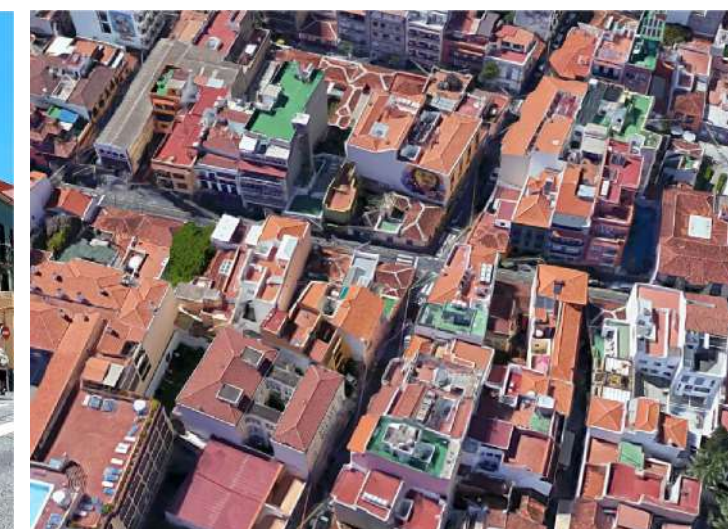
FOTOGRAFÍAS

El inmueble se encuentra en mal estado de conservación. Las carpinterías son las originales del inmueble, teniendo una puerta de doble hoja sencilla y una ventana de tipología francesa de doble hoja de madera con postigos, antepecho de cojinetes horizontales y una franja superior acristalada. Está coronado con moldura en la cornisa y parapeto. No se ha podido acceder al interior, por lo que no conocemos su estado patrimonial.

ELEMENTOS DISCORDANTES: Zócalo a la tirolesa, registro de luz, cableado, desconches en el revestimiento exterior, alteración y/o sustitución de la puerta de entrada original y mal estado de conservación de las carpinterías de la fachada.

El inmueble se encuentra en un estado total de abandono, la cubierta ha colapsado parcialmente. Presenta desconches, eflorescencias y pérdida de parte del enfoscado, debido a las humedades de capilaridad procedentes del suelo y a las filtraciones procedentes de la cubierta. Las carpinterías están quemadas por el sol y en mal estado de conservación. Parte del inmueble está invadido por vegetación.

Medidas a adoptar: Se debe proceder a la retirada de la vegetación antes de rehabilitar el inmueble por completo.

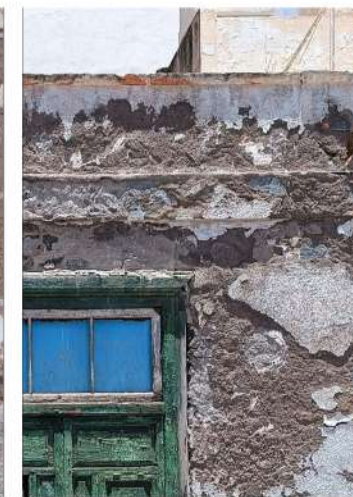
CORNISA Y MOLDURA

ELEMENTOS SINGULARES: En fachada: cornisa, moldura y ventana de madera.
