INFORMACIÓN GENERAL

DIRECCIÓN POSTAL: Calle La Peñita, 8

REFERENCIA CATASTRAL: 7843702CS4474S

ÁREA URBANA: Casco Histórico CH-4 | La Ranilla

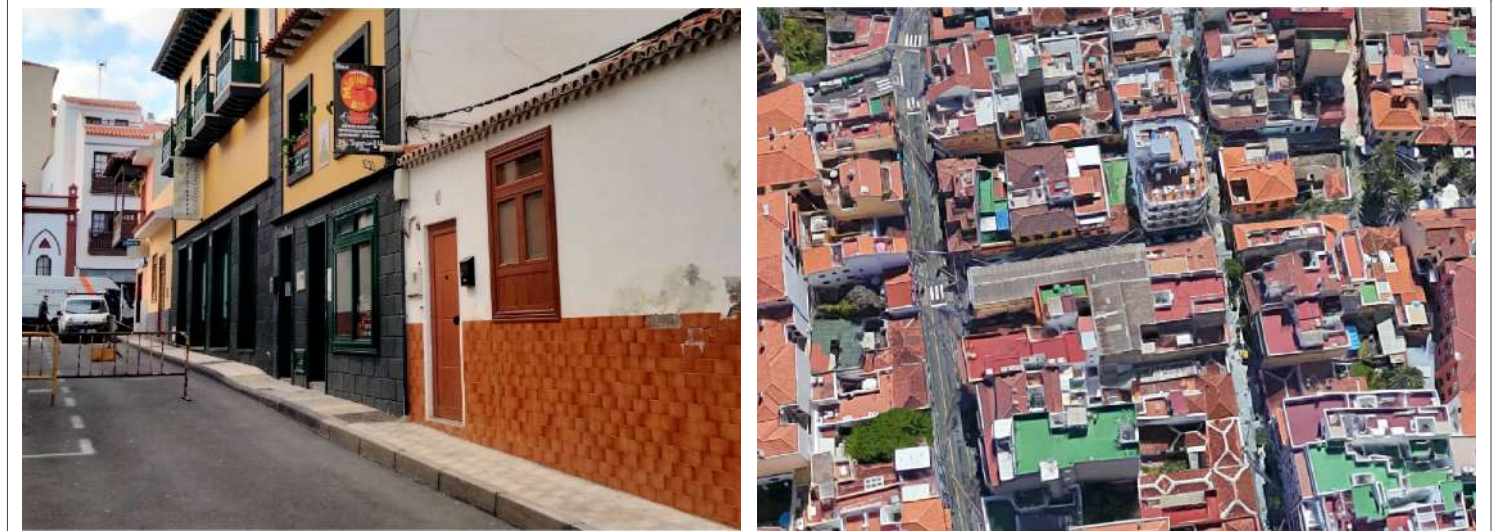
FOTOGRAFÍAS

PATOLOGÍAS, RIESGOS Y MEDIDAS A ADOPTAR:
La fachada presenta pequeñas humedades de capilaridad procedentes del suelo y algunos desconches de la pintura.
Medidas a adoptar: Realizar operaciones de mantenimiento de forma periódica.

ESTADO DE CONSERVACIÓN: Bueno

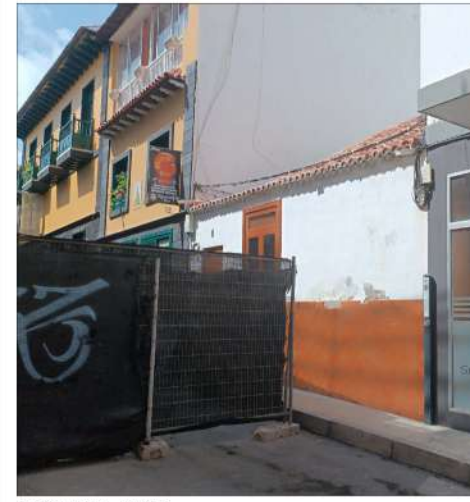
FACHADA FE01

ELEMENTOS SINGULARES: En fachada principal (FE-01): alero de teja, fisionomía y composición formal de la ventana.

ELEMENTOS DISCORDANTES: Revestimiento cerámico del zócalo, registros varios (contadores de luz y buzón), cableado y sustitución de carpintería original de madera por carpintería metálica en fachada.
