INFORMACIÓN GENERAL

DIRECCIÓN POSTAL: Calle El Lomo, 47

REFERENCIA CATASTRAL: 7743903CS4474S

ÁREA URBANA: Casco Histórico CH-4 | La Ranilla

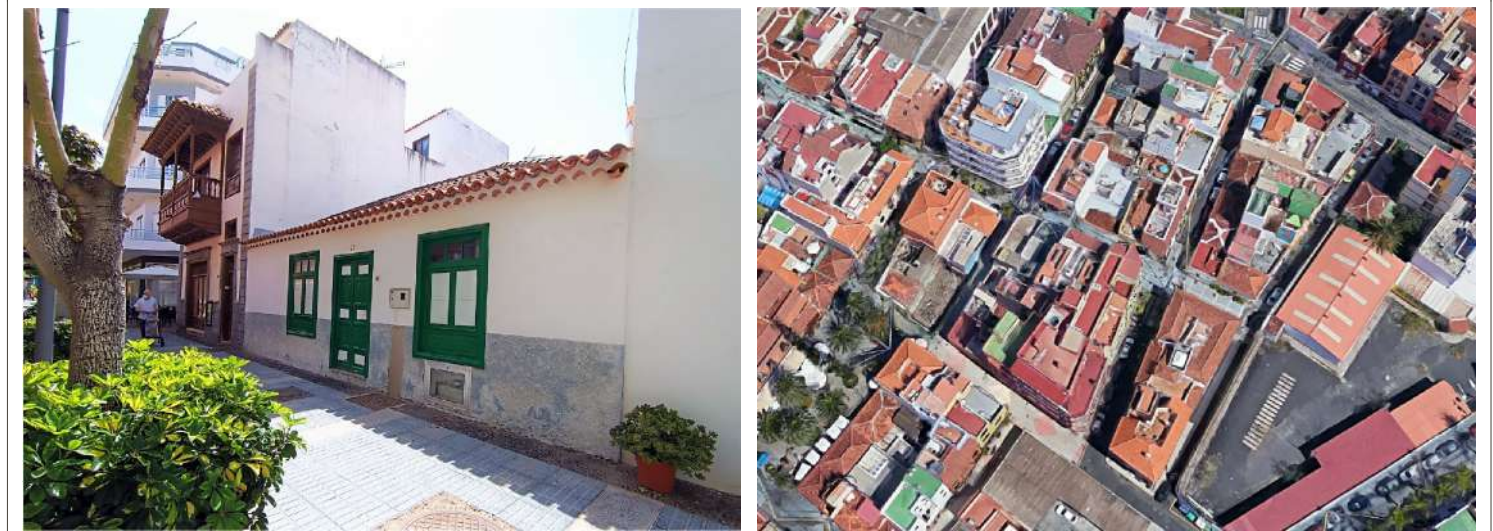
FOTOGRAFÍAS

Casa terrera de planta rectangular con cubierta a tres aguas, azotea y zócalo a la tirolesa. Sigue un esquema de huecos en fachada de ventana-puerta-ventana.

ELEMENTOS DISCORDANTES: Zócalo a la tirolesa y registros (contador de agua y luz) en fachada. Alteración de la morfología de la cubierta de teja árabe protegida.

Aparentemente el inmueble se encuentra en buen estado de conservación sólo presenta unas pequeñas eflorescencias fruto de las humedades de capilaridad procedentes del suelo.

Medidas a adoptar: Realizar operaciones de mantenimiento de forma periódica.

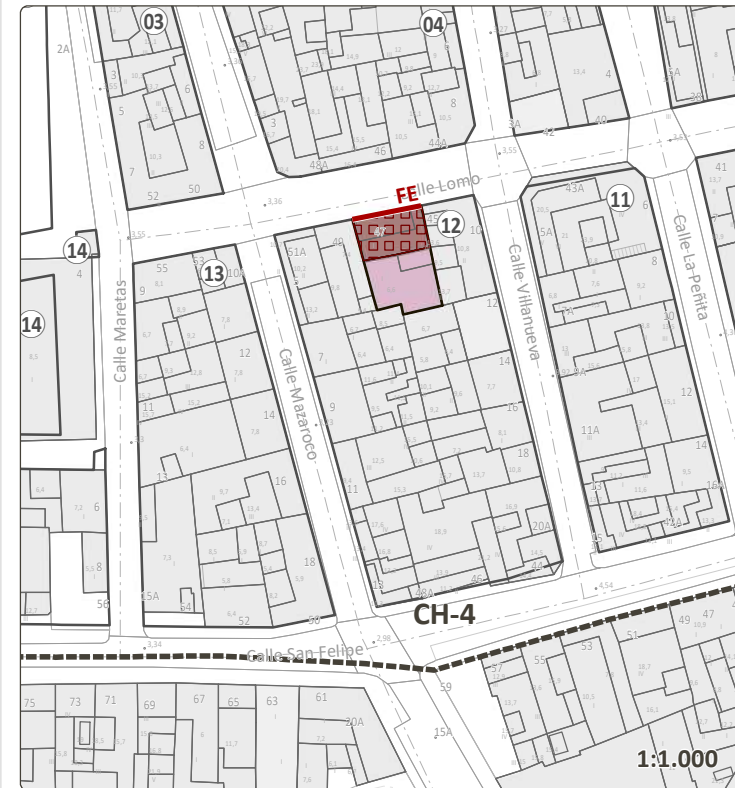
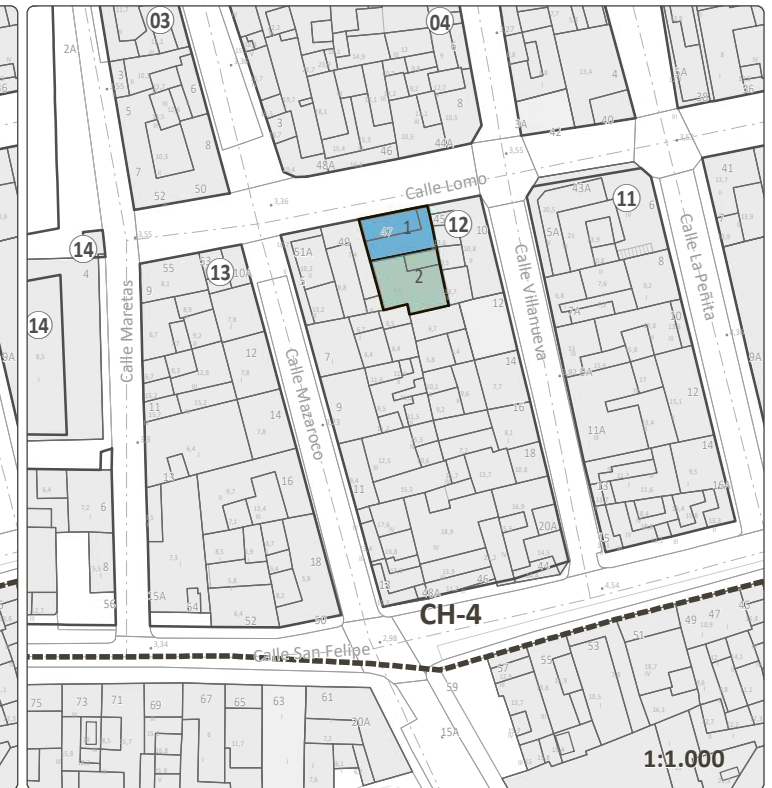
Nº de plantas: Según plano

CRITERIOS DE INTERVENCIÓN PARTICULAR: Se deberá recuperar la morfología, pendiente y acabado exterior original de la cubierta protegida en la primera crujía del inmueble.

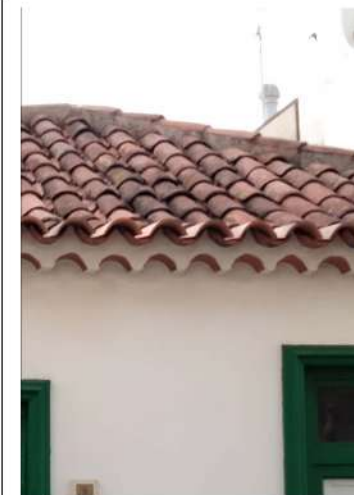
ELEMENTOS SINGULARES: En fachada: alero de teja, puerta y ventanas de madera.

ALERO DE TEJA

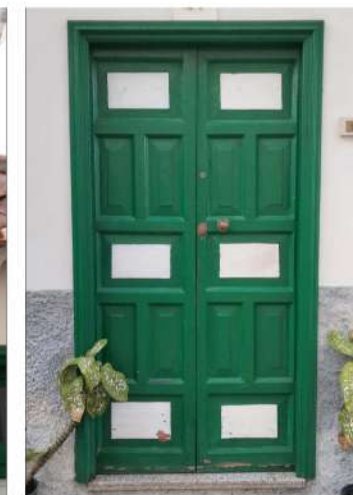
Las carpinterías han sido modificadas siguiendo esquemas tradicionales. Las ventanas son de doble hoja acristaladas con antepecho de un cojinete horizontal y una franja superior acristalada abisagrada con apertura hacia el interior. La puerta es de doble hoja con cojinetes horizontales y verticales distinguidos por la policromía. El inmueble está coronado por un alero dentado. No se ha podido acceder al interior, por lo que no conocemos su estado patrimonial.

PUERTA DE MADERA

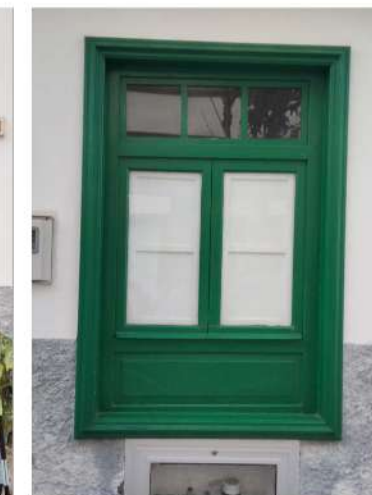
VENTANA DE MADERA
