**INFORMACIÓN GENERAL**

**DIRECCIÓN POSTAL:** Calle Mazaroco, 7

**ÁREA URBANA:** Casco Histórico CH-4 | La Ranilla

**RÉGIMEN DE PROTECCIÓN: AMBIENTAL**

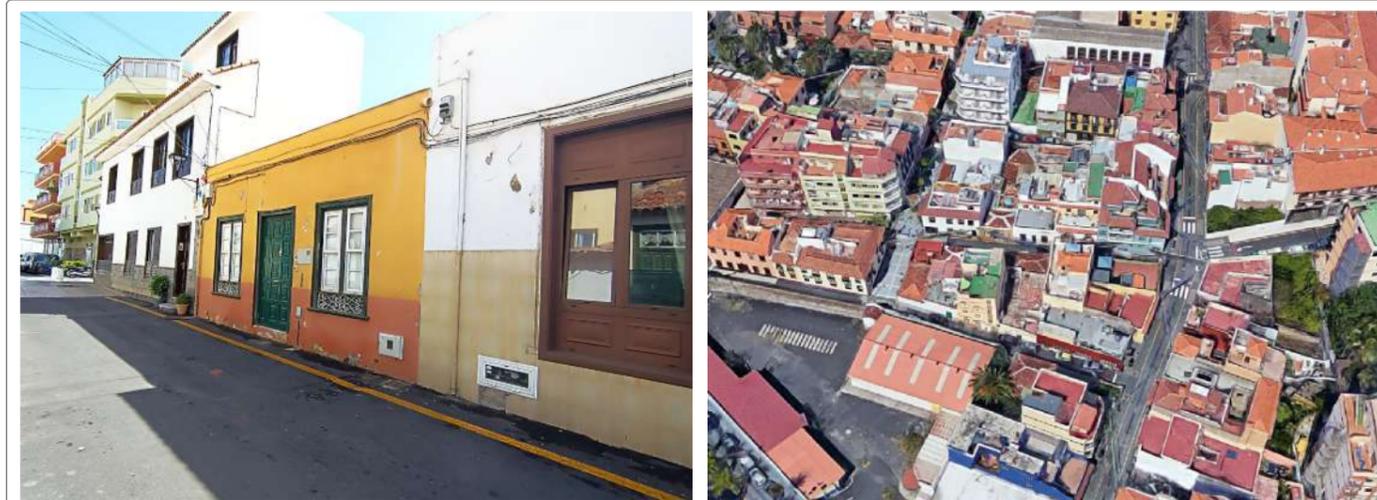
**FOTOGRAFÍAS**

La fachada del inmueble presenta eflorescencias, desconches de la pintura e incluso pérdida de enfoscado debido a las humedades de capilaridad del suelo y en el parapeto de la cubierta. Las carpinterías están agrietadas y quemadas por el sol y la falta de mantenimiento. Medidas a adoptar: Resolver las humedades y proceder a sanear la fachada.

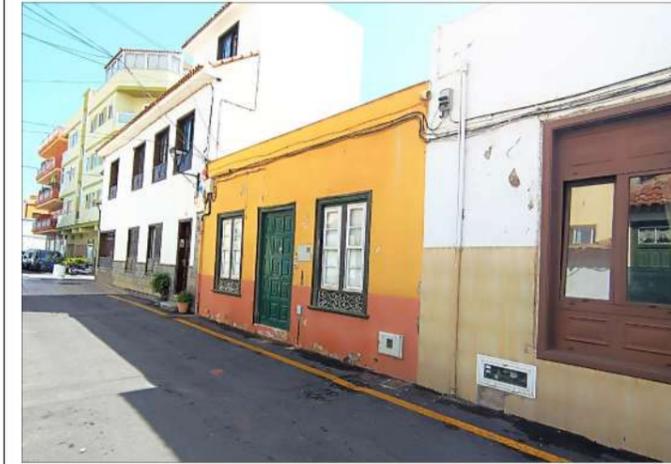
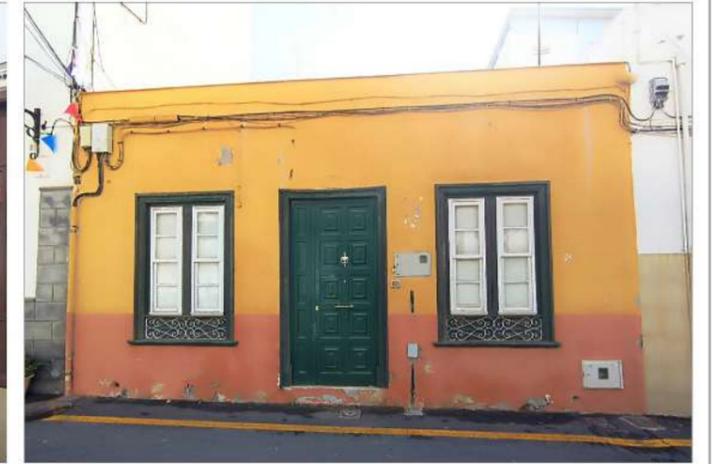
FACHADA FE 1:150  
 C/ Mazaroco, 7

Casa terrera de planta rectangular con cubierta de cuatro aguas, azotea y zócalo. Sigue un esquema de huecos en fachada de ventana-puerta-ventana.

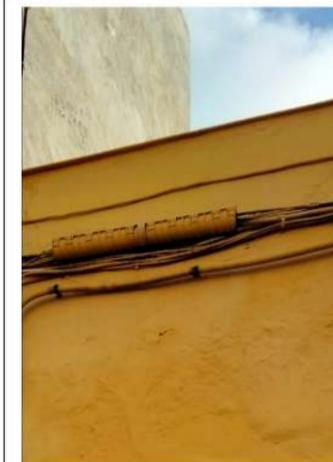
CORNISA

**ELEMENTOS SINGULARES:** En fachada: cornisa y ventanas de madera.

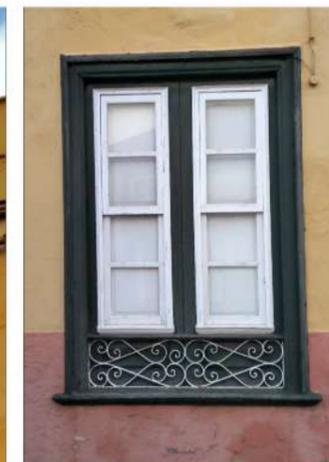
VENTANA DE MADERA

El inmueble ha sido rehabilitado. Las carpinterías de las ventanas son de doble hoja de guillotina acristalada con un antepecho de cojinetes horizontales decorados con rejería de forjado vegetal. Está coronado a través de parapeto. No se ha podido acceder al interior, por lo que no conocemos su estado patrimonial.
