INFORMACIÓN GENERAL

DIRECCIÓN POSTAL: Calle Mazaroco, 10A
REFERENCIA CATASTRAL: 7743802CS4474S

ÁREA URBANA: Casco Histórico CH-4 | La Ranilla

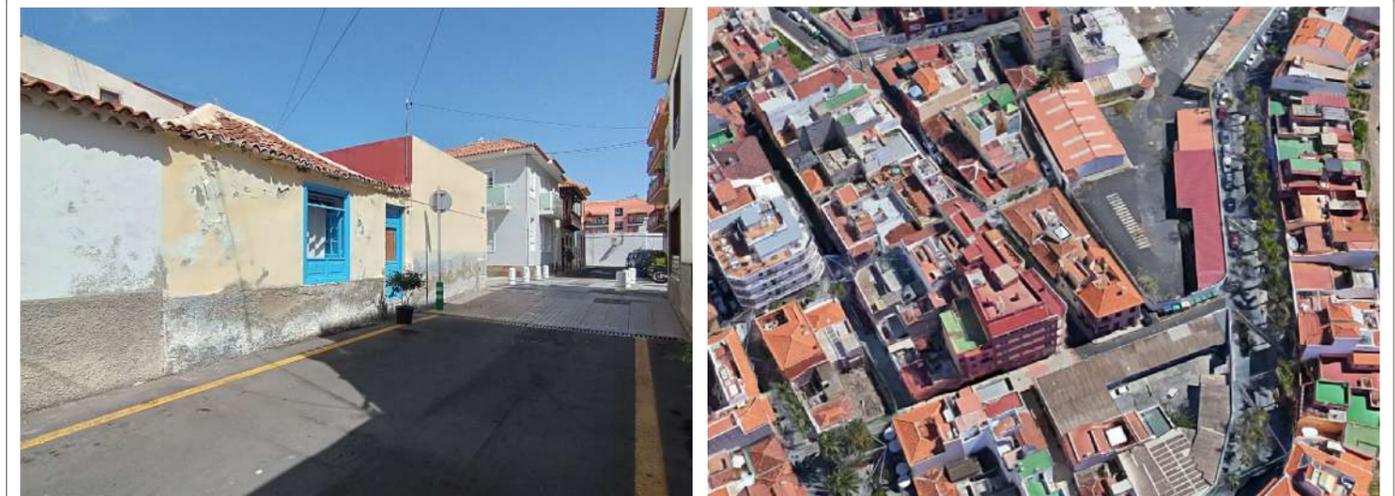
FOTOGRAFÍAS

ELEMENTOS DISCORDANTES: Zócalo a la tirolesa, cableado y desconches en el revestimiento exterior de la fachada principal protegida (FE-01). Mortero de cemento en cumbrera, limatesas y limahoyas en cubierta protegida.

La fachada del inmueble presenta grandes manchas de eflorescencias, desconches e incluso pérdida de enfoscado, debido a las humedades de capilaridad del suelo y por filtraciones procedentes de la cubierta. Las carpinterías están agrietadas y quemadas por el sol y la falta de mantenimiento.

Medidas a adoptar: Solucionar las humedades para luego sanear los muros y las carpinterías.

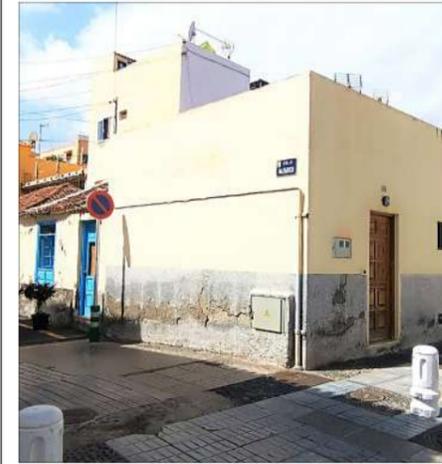
FACHADA FE

ELEMENTOS SINGULARES: En fachada principal (FE-01): alero de teja así como la fisonomía, composición formal y material de las carpinterías.

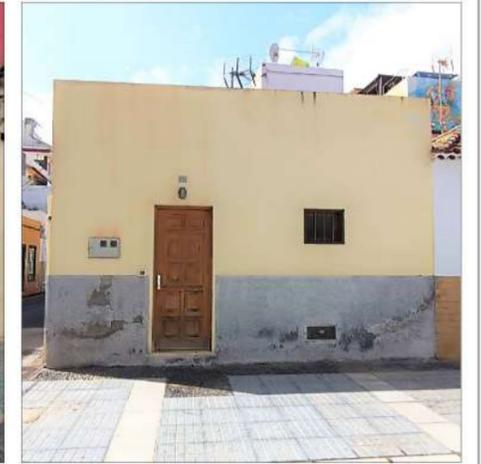
FACHADA FE02

Casa terrera de planta cuadrada con techumbre a cuatro aguas hacia la calle Mazaroco y azotea hacia la calle El Lomo. Sigue un esquema de huecos en fachada de ventana-puerta en la calle Mazaroco y puerta-ventana en la calle El Lomo.

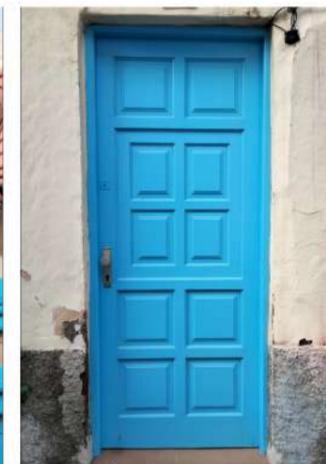
FISIONOMÍA DE PUERTA

Las carpinterías de la ventana hacia la calle Mazaroco es de doble hoja con antepecho de cojinetes horizontales y una franja superior acristalada abisagrada con apertura hacia el interior. La puerta es de una hoja de cojinetes y ventanal en el centro. Está coronado con un alero dentado en el cuerpo de la calle Mazaroco y parapeto en la calle El Lomo. No se ha podido acceder al interior, por lo que no conocemos su estado patrimonial
