INFORMACIÓN GENERAL

DIRECCIÓN POSTAL: Calle Mazaroco, 12

REFERENCIA CATASTRAL: 7743809CS4474S

ÁREA URBANA: Casco Histórico CH-4 | La Ranilla

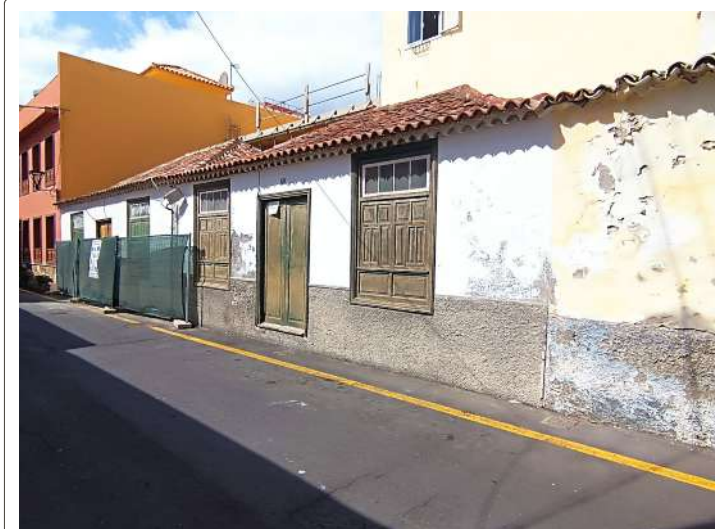
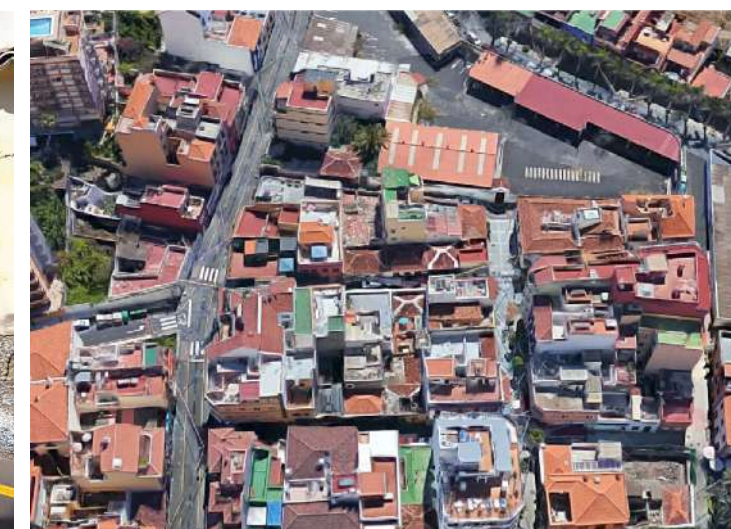
FOTOGRAFÍAS

Casa terrera de planta cuadrada, cubierta a cuatro aguas y zócalo a la tirolesa. Sigue un esquema de huecos en fachada de ventana-puerta-ventana.

Las carpinterías de las ventanas siguen una tipología francesa de doble hoja con postigo, antepecho con cojinetes horizontales lisos y una franja superior acristalada. La puerta es de doble hoja con decoración sencilla de un cojinete vertical liso. Está coronado por un alero dentado. No se ha podido acceder al interior, por lo que no conocemos su estado patrimonial

ELEMENTOS DISCORDANTES: Zócalo a la tirolesa, cableado y desconches en el revestimiento exterior de la fachada.

La fachada del inmueble presenta eflorescencias y desconches de la pintura debido a las humedades de capilaridad del suelo y en el parapeto de la cubierta. Las carpinterías están agrietadas y quemadas por el sol y la falta de mantenimiento.

Medidas a adoptar: Resolver las humedades y proceder a sanear la fachada y las carpinterías.

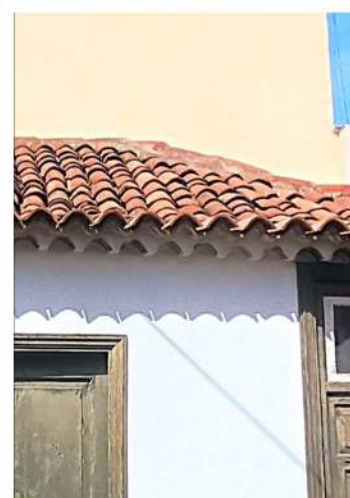
ALERO DE TEJA

ELEMENTOS SINGULARES: En fachada: alero de teja, puerta y ventanas de madera.
