INFORMACIÓN GENERAL

DIRECCIÓN POSTAL: Calle Maretas, 6

REFERENCIA CATASTRAL: 7743403CS4474S

ÁREA URBANA: Casco Histórico CH-4 | La Ranilla

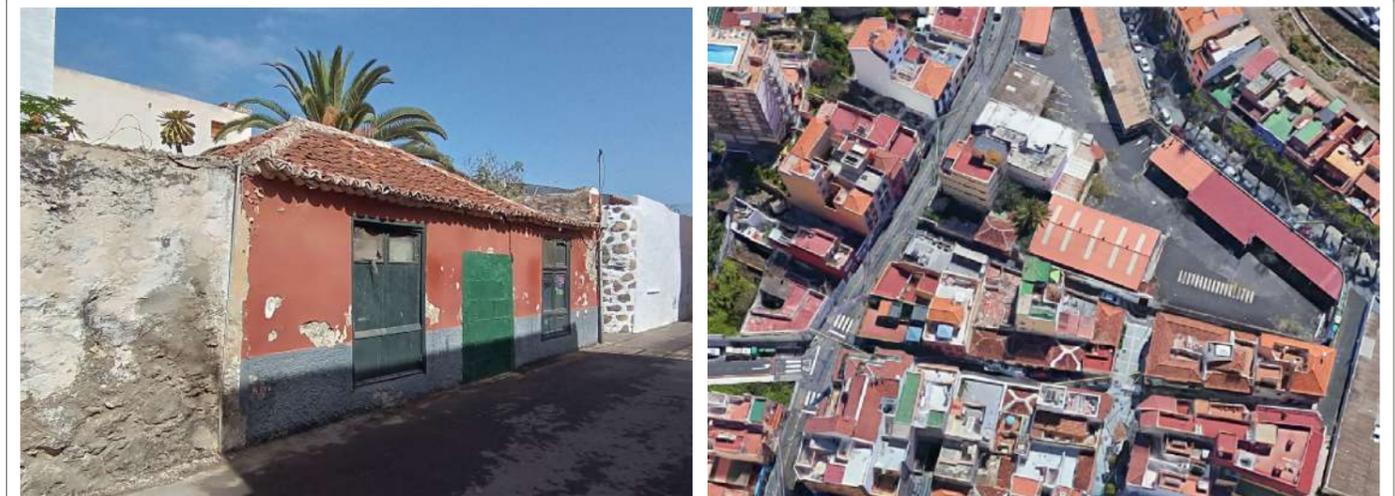
FOTOGRAFÍAS

El inmueble conserva en mal estado las ventanas, siendo la ventana izquierda de gran sencillez de doble hoja y una franja superior acristalada, mientras que la lateral derecha es de doble hoja con cojinetes en el antepecho. La puerta se encuentra tapiada. El coronamiento es de alero dentado. No se ha podido acceder al interior, por lo que no conocemos su estado patrimonial

ELEMENTOS DISCORDANTES: Zócalo a la tirolesa, registro eléctrico, cableado, alteración y/o sustitución carpintería original de ventana izquierda, tapiado del hueco de la puerta de entrada, mal estado de conservación de las carpinterías y desconches en el revestimiento exterior de la fachada.

El inmueble está abandonado, presenta desconches, eflorescencias y pérdida de parte del enfoscado, debido a las humedades de capilaridad procedentes del suelo y a las filtraciones procedentes de la cubierta. Las carpinterías están quemadas por el sol y en mal estado de conservación, la puerta ha sido tapiada con un muro de bloques. La parcela está llena de vegetación.

Medidas a adoptar: Resolver las humedades y proceder a sanear la fachada y las carpinterías. Se debe reponer la puerta tal y como se observa en fotos antiguas. Retirar la vegetación existente en el fondo de la parcela para que no invada el inmueble.

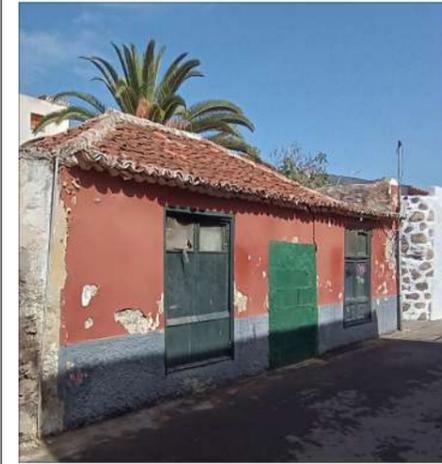
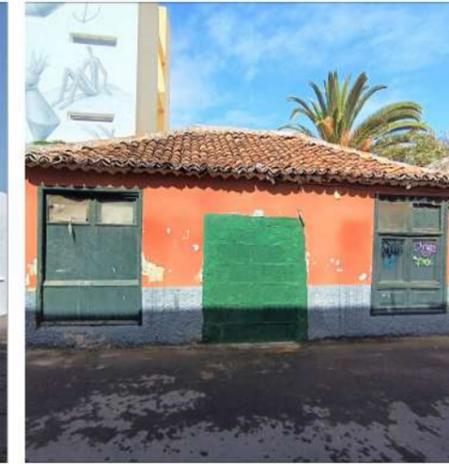
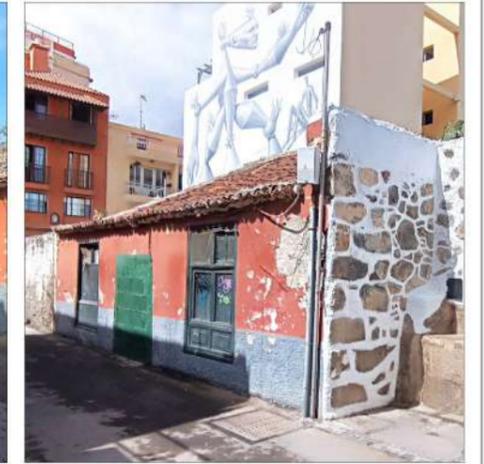
FACHADA FE 1:150
 C/ Mareas, 6

Casa terrera de planta rectangular con patio trasero y zócalo a la tirolesa. Sigue un esquema de huecos de ventana, puerta, ventana.

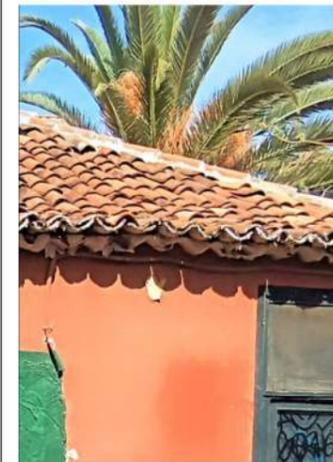
ALERO DE TEJA

ELEMENTOS SINGULARES: En fachada: alero de teja y ventana de madera derecha.
