INFORMACIÓN GENERAL

DIRECCIÓN POSTAL: Calle Valois, 18

REFERENCIA CATASTRAL: 8540201CS4484S

ÁREA URBANA: Islote Q | La capilla de la Cruz del Chorro Cuaco, el Chorro Cuaco y el Callejón de Cuaco

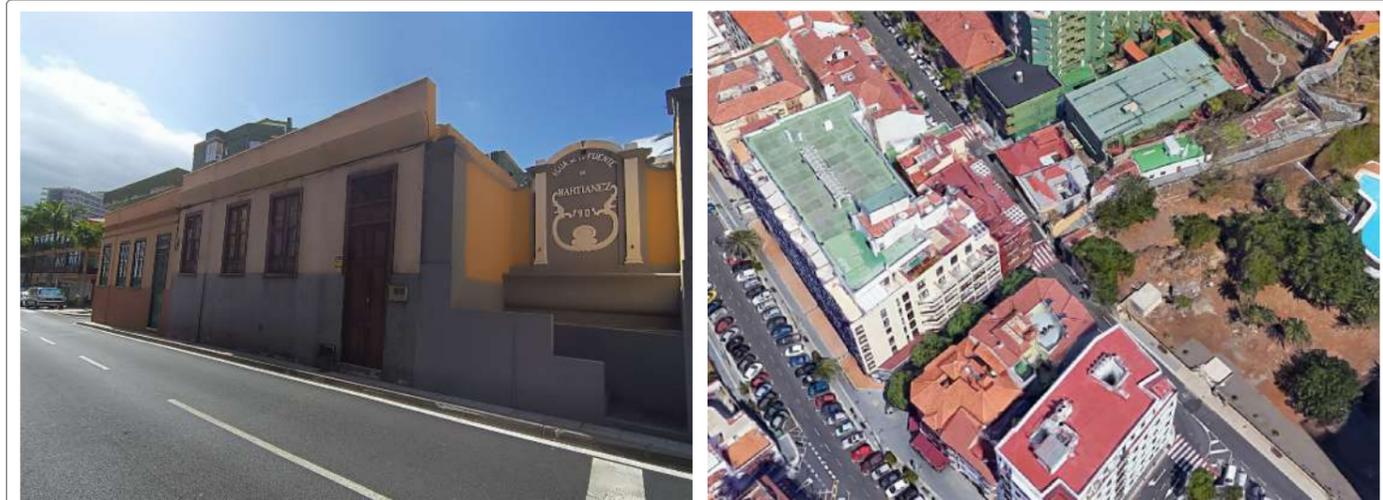
FOTOGRAFÍAS

ELEMENTOS DISCORDANTES: Registros varios (contador de agua, luz, etc.), cableado y mal estado de conservación de las carpinterías de la fachada principal.

PATOLOGÍAS, RIESGOS Y MEDIDAS A ADOPTAR:
La fachada presenta manchas por el hollín de los coches, pequeñas humedades de capilaridad procedentes del suelo y algunos desconches de la pintura. Las carpinterías están agrietadas y quemadas por el sol y la falta de mantenimiento.
Medidas a adoptar: Realizar operaciones de mantenimiento de forma periódica.

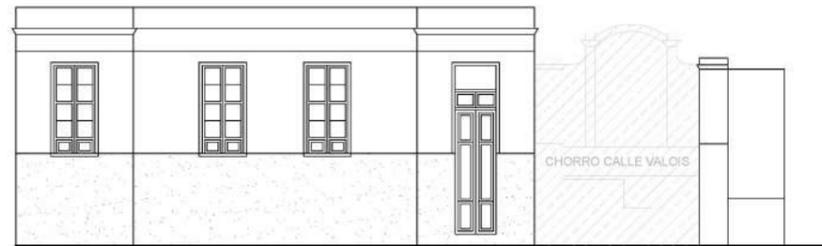
FACHADA FE 1:150
 C/ Valois, 18

Casa terrera con planta en L y patio interior con cubiertas a cuatro aguas azotea y zócalo. El inmueble sigue un esquema de huecos en fachada de ventana-ventana-ventana-puerta.

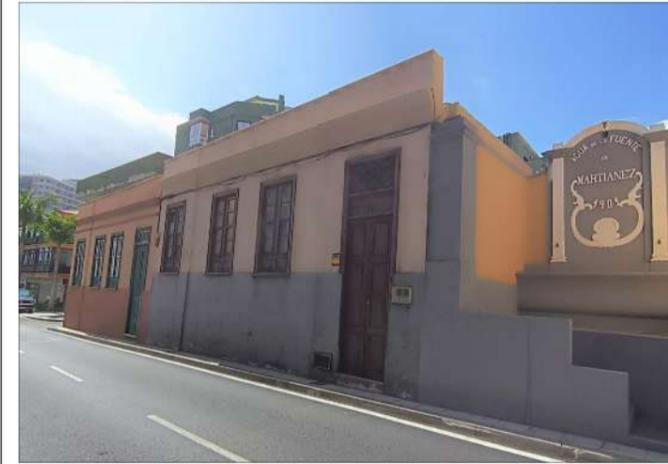
FACHADA FE

ELEMENTOS SINGULARES: En fachada principal (FE-01): cornisas, molduras así como puerta y ventanas de madera.

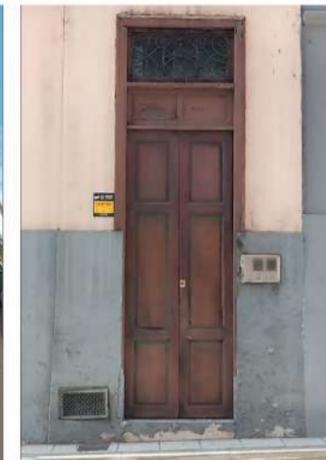
PUERTA DE MADERA

Debido al desnivel del terreno con el viario, el hueco en fachada para la puerta es mayor de lo habitual en las viviendas portuenses. Las carpinterías de las ventanas son de doble hoja de guillotina acristalada con antepecho a base de cojinete horizontal. La puerta es de doble hoja con franja superior doble de madera y acristalada con decoración de forjado vegetal. El inmueble está coronado por una cornisa y un parapeto. No se ha podido acceder al interior, por lo que no conocemos su estado patrimonial.
