**INFORMACIÓN GENERAL**

**DIRECCIÓN POSTAL:** Calle Valois, 20

**REFERENCIA CATASTRAL:** 8540202CS4484S

**ÁREA URBANA:** Islote Q | La capilla de la Cruz del Chorro Cuaco, el Chorro Cuaco y el Callejón de Cuaco

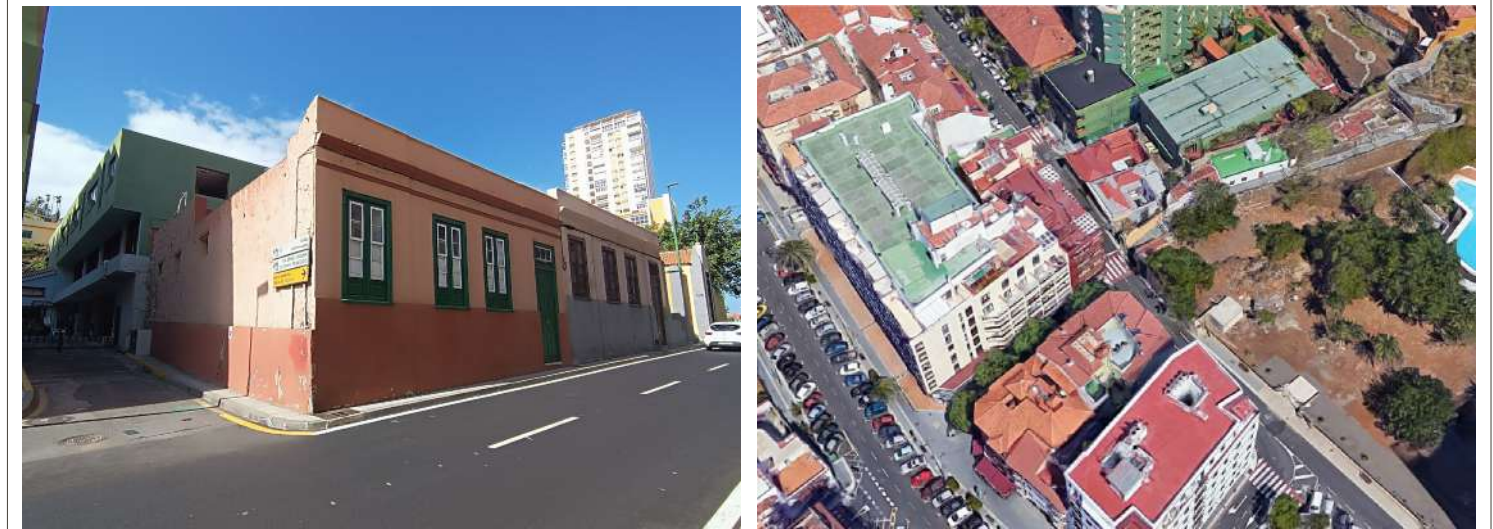
**FOTOGRAFÍAS**

**PATOLOGÍAS, RIESGOS Y MEDIDAS A ADOPTAR:**  
La fachada presenta manchas por el hollín de los coches, pequeñas humedades de capilaridad procedentes del suelo y algunos desconches de la pintura.  
**Medidas a adoptar:** Realizar operaciones de mantenimiento de forma periódica.

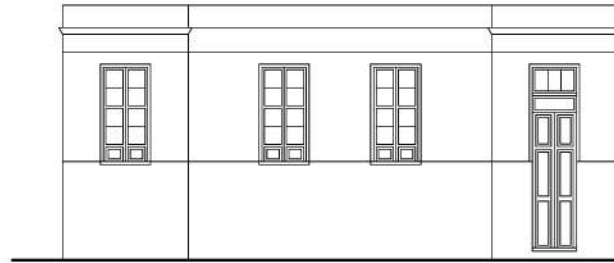
FACHADA FE01 1:150  
 C/ Valois, 20

**ELEMENTOS SINGULARES:** En fachada principal (FE-01): cornisas, molduras así como puerta y ventanas de madera.

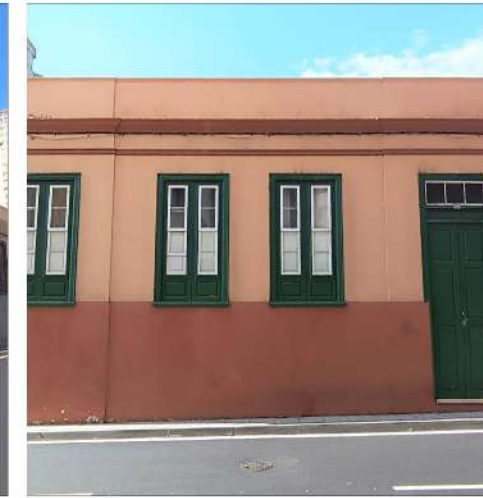
FACHADA FE01

Casa terrera con planta en U, patio interior, cubiertas a cuatro aguas, azotea y zócalo. El inmueble sigue un esquema de huecos en fachada de ventana-ventana-ventana-puerta.

Debido al desnivel del terreno con el viario, el hueco en fachada para la puerta es mayor de lo habitual en las viviendas portuenses. Las carpinterías de las ventanas son de doble hoja de guillotina acristalada con antepecho a base de cojinete horizontal. La puerta es de doble hoja con cojinetes verticales y franja superior acristalada y una pequeña franja con un cojinete horizontal de madera. El inmueble está coronado por una cornisa y un parapeto. No se ha podido acceder al interior, por lo que no conocemos su estado patrimonial.
