INFORMACIÓN GENERAL

DIRECCIÓN POSTAL: Calle Chorro Cuaco, 3

REFERENCIA CATASTRAL: 8540237CS4484S

ÁREA URBANA: Islote Q | La capilla de la Cruz del Chorro Cuaco, el Chorro Cuaco y el Callejón de Cuaco

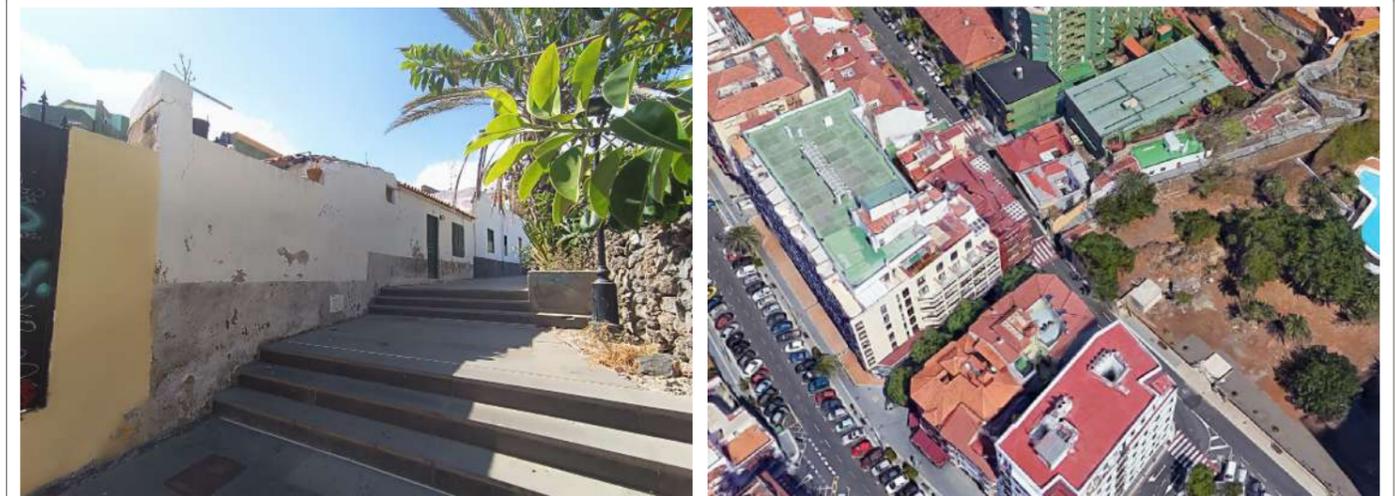
FOTOGRAFÍAS

Casa terrera de planta rectangular y cubierta a dos aguas con zócalo a la tirolesa. Sigue un esquema de huecos de puerta-ventana.

El inmueble tiene que salvar el desnivel del viario, siendo una de las partes de la fachada de mayor tamaño. Las carpinterías han sido completamente modificadas. El coronamiento de la zona de huecos es con un alero dentado. En fachada hay un pequeño ventanillo. No se ha podido acceder al interior, por lo que no conocemos su estado patrimonial.

ELEMENTOS DISCORDANTES: Zócalo a la tirolesa, cableado y desconches en el revestimiento exterior de la fachada.

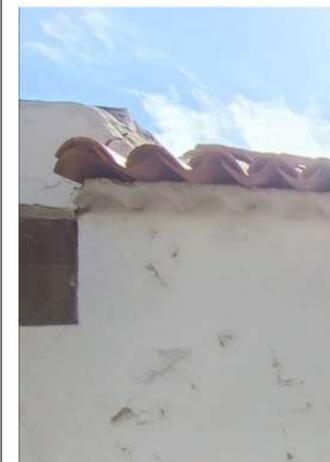
ALERO DE TEJA

ELEMENTOS SINGULARES: En fachada: alero de teja así como la fisonomía, composición formal y material de las carpinterías.
