**INFORMACIÓN GENERAL**

DENOMINACIÓN: **Risco de Oro**

RÉGIMEN DE PROPIEDAD: Pública | Ayuntamiento de Puerto de la Cruz

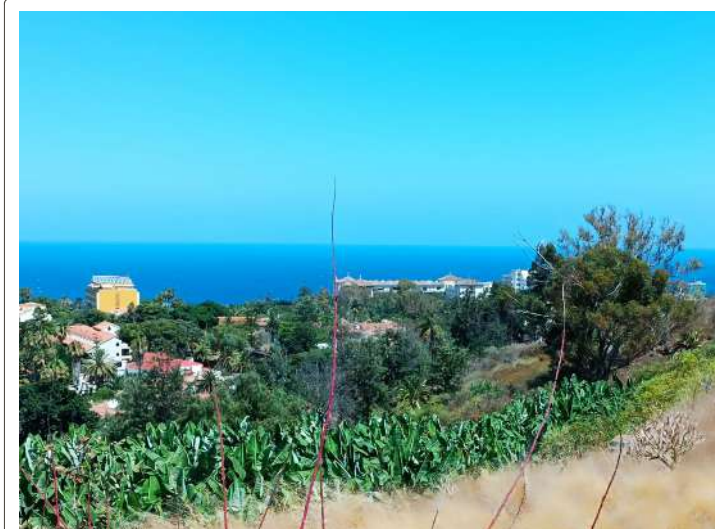
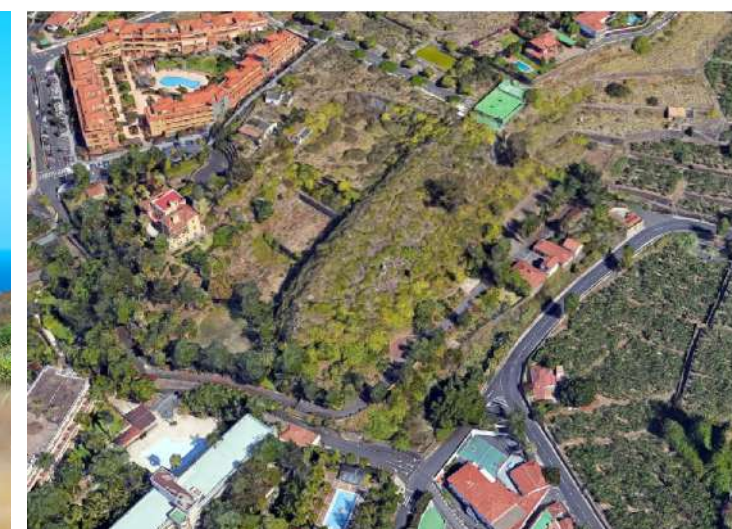
**FOTOGRAFÍAS**

**PATOLOGÍAS Y RIESGOS:** La propiedad lleva muchos años abandonada, por lo que los espacios libres están llenos de vegetación seca, ramas, maleza,...

**Pavimentos:** tiene resaltes al ser de piedra natural.

**Sendas:** el pavimento no posee una compactación del 90% y existe material suelto. No existen bordillos o barandillas a ambos lados para la orientación de las personas con limitación visual. Se debe canalizar el agua de lluvia para evitar la acción erosiva y el arrastre del material compactado.

**Escaleras:** carece de pavimento señalizador antes y después de las escaleras, así como la señalización de los peldaños. No posee la suficiente iluminación. Carece de pasamanos dobles y con una prolongación de 45 cm con respecto a la escalera. La relación huella y contrahuella no cumple con las dimensiones establecidas en la normativa.

**Desniveles:** existen desniveles de mas de 55 cm sin pasamanos u

**Árboles y jardinería:** hay que realizar un desbroce y limpieza de las raíces y las ramas hasta una altura desde el suelo de 2,20 m.

**ESTADO DE CONSERVACIÓN:** Regular

**MEDIDAS A ADOPTAR:** Realizar operaciones de mantenimiento, desbroce y limpieza de forma periódica de las zonas con vegetación.
