INFORMACIÓN GENERAL

DENOMINACIÓN: Capilla de Cruz de Mequinez
DIRECCIÓN POSTAL: Calle Mequinez, 10
REFERENCIA CATASTRAL: 7944605CS4474S

ÁREA URBANA: Casco Histórico CH-1 | Explanada del frente marítimo

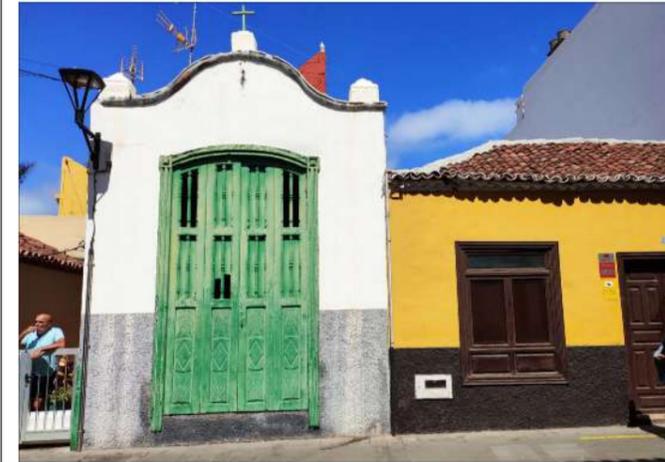
FACHADA FE01

ELEMENTOS SINGULARES: En fachadas: Puerta y guardacantón de madera, pináculos y moldura de remate superior de la fachada principal (FE-01) así como los aleros de teja en fachadas laterales. En interior: cruz de madera y ramos de flores con escamas de pescado (en caso de que se conserven)

ELEMENTOS DISCORDANTES: Zócalo a la tirolesa, cableado y sus tubos de canalización, registro de luz, mal estado de conservación de la puerta y desconches en el revestimiento de las fachadas. Mortero de cemento en cumbre de la cubierta protegida.

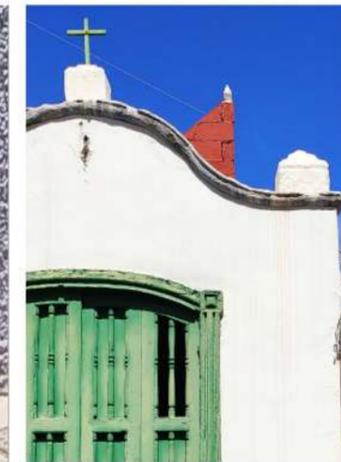
PINÁCULOS

El conjunto es de planta rectangular con cubierta a dos aguas, zócalo a la tirolesa y un hueco en fachada destinado a puerta. La carpintería del inmueble es de calidad siendo trabajada la parte inferior con decoraciones romboidales y dos cuerpos abalaustrados en la parte superior, enmarcado por pilastras de madera con gusto estriado y sobre curvo. El coronamiento es a través de un frontón curvo con tres pináculos, dos en la zona lateral y uno en la zona central con una cruz en su parte superior.
