INFORMACIÓN GENERAL

DENOMINACIÓN: **Capilla de Cruz de Las Lonjas**

DIRECCIÓN POSTAL: Calle Las Lonjas, 7

ÁREA URBANA: Casco Histórico CH-2 | San Telmo - El Muelle

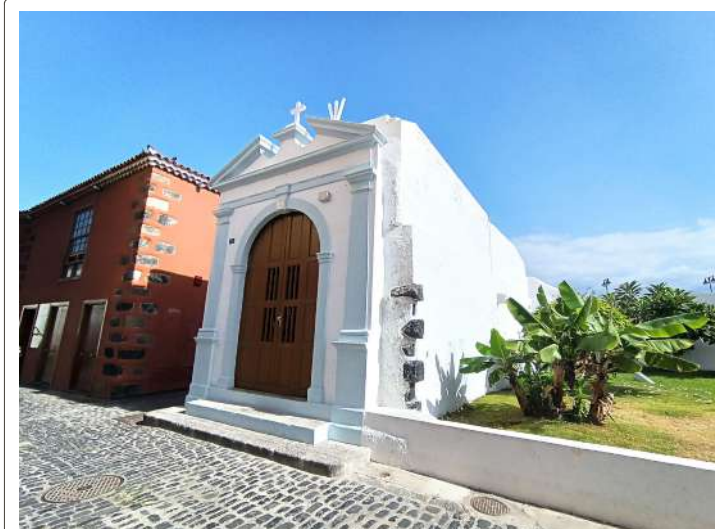
FOTOGRAFÍAS

PATOLOGÍAS, RIESGOS Y MEDIDAS A ADOPTAR:
El inmueble se encuentra en buenas condiciones.
Medidas a adoptar: Realizar operaciones de mantenimiento de forma periódica.

ESTADO DE CONSERVACIÓN: Bueno

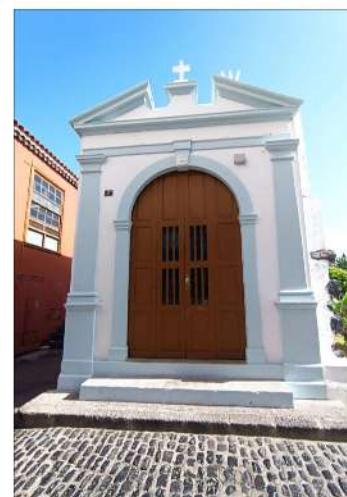
FACHADA FE01

Inmueble de planta rectangular con un hueco de medio punto en la fachada principal dedicada a la puerta de acceso con una carpintería de dos hojas con cojinetes verticales y balaustres en el cuerpo central. La fachada está enmarcada entre pilastras con basamento de gran tamaño. El coronamiento es a partir de un friso liso con frontón triangular partido y una cruz en su parte superior. Al inmueble se accede a partir de escalón de piedra y un vano con pilastras y arco de medio punto

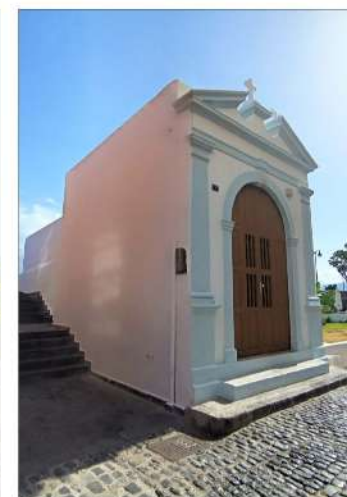
ELEMENTOS SINGULARES: En fachada principal (FE-01): peldaño de acceso en piedra, portada, arco, pilastras, pilastras de esquina, cornisa, frontón y molduras. En interior: estructura vista de cubierta de madera, arco y cruz de madera.

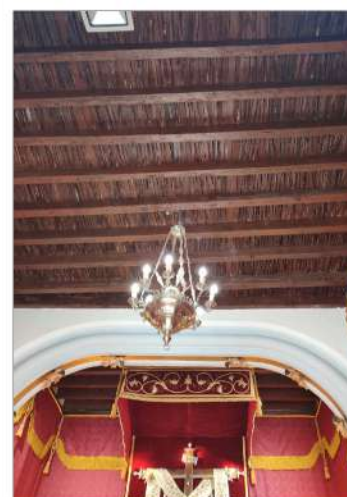
CUBIERTA DE MADERA

El interior conserva un arco deprimido sobre pilastras y cubierta de madera. No se ha podido acceder al cuerpo trasero, por lo que no conocemos su estado patrimonial. La cruz es de madera de gran tamaño con perillas de plata en los extremos de los travesaños y la cúspide. En la cúspide tiene una cartela con la inscripción INRI
